Nota de Seguridad Urgente Actualizada

Sistemas Allura Xper, Allura Centron, Azurion y MultiDiagnost-Eleva
Posible pérdida de la funcionalidad de adquisición de imágenes debido a la ausencia o intermitencia de la radiación de rayos X a través del interruptor de pedal alámbrico

Referencia de Philips: 2023-IGT-BST-013

Nota de Seguridad URGENTE

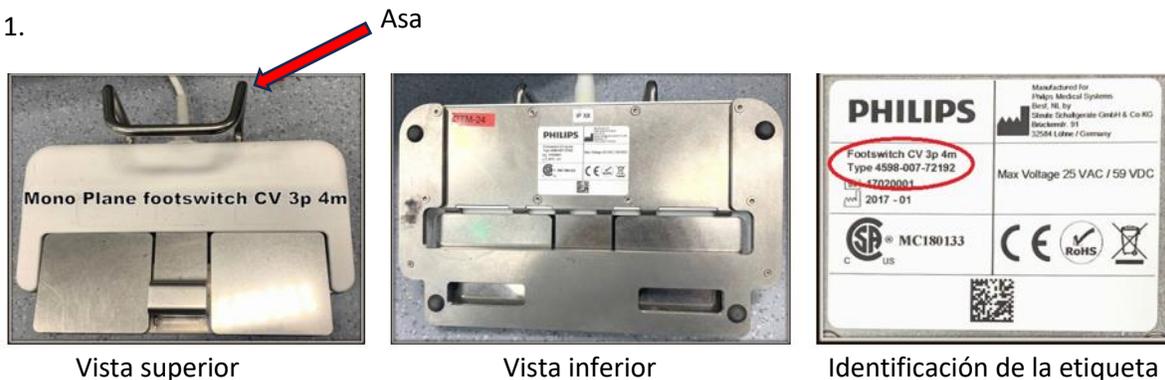
La referencia/el tipo de interruptor de pedal se encuentra en la etiqueta situada en la parte inferior del interruptor de pedal, como se muestra en la Figura 1.
