Acción correctiva de seguridad en campo

Acción correctiva: Devolución IonoStar Plus al fabricante

IonoStar Plus REF 2540, 2543, 2544, 2545, 2546, 2547, 2549

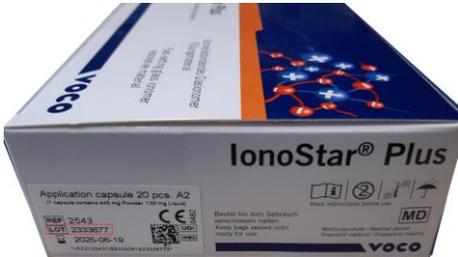
<p>Indicación en la bolsa tubular:</p> <p>2337273, 2338414, 2335390, 2339566, 2342041, 2340169, 2343466, 2340387</p>

<p>Indicación en el envase:</p> <p>2338391, 2338699, 2339674, 2342432, 2342564, 2342696, 2347154, 2344046, 2345701, 2341373, 2342759, 2347596, 2344045, 2346781, 2347058, 2346781, 2347058, 2340289, 2344470, 2346290, 2340290, 2342129, 2342760, 2344016, 2344047, 2345723, 2348446, 2349627, 2351341, 2348682, 2350272, 2351343, 2347789, 2349537, 2345123, 2348503, 2349452, 2351123, 2348681, 2349221, 2349453, 2351346, 2350138, 2351233</p>

Por favor, identifique los números de lotes afectados y no los use. Para la identificación del número de lote, utilice el lote que figura en el envase exterior y devuélvale los envases afectados al fabricante. En caso de que ya no se disponga de los envases exteriores, también se podrán identificar los lotes afectados mediante las bolsas tubulares. En este caso, devuélvale por favor las bolsas tubulares afectadas al fabricante. La mercancía devuelta será sustituida por material nuevo y no afectado. En el caso de que haya distribuido los lotes afectados a otros clientes, rogamos que les informe de esta retirada de lotes y les suministre una copia del presente comunicado.
