ATT. DIRECTOR GERENTE/RESPONSABLE DE VIGILANCIA  
FSN 2024-CC-HPM-010 (FCO86202007)

## Nota de Seguridad URGENTE

Fallos del sistema de alimentación ininterrumpida (SAI) del Patient Information Center iX

Abril de 2024

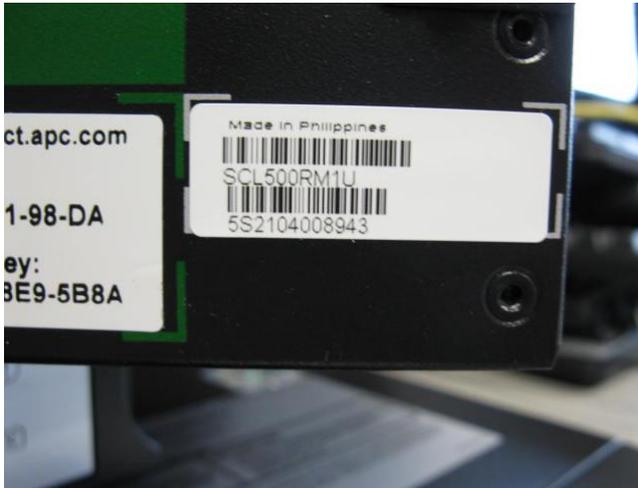
#### Imagen 1:

\* Las unidades SAI APC afectadas se fabricaron durante un periodo de tiempo específico. Para determinar el estado de una unidad, los números de serie de las unidades individuales contienen una secuencia numérica para identificar el año y la semana (AASS) de fabricación. Siguiendo el ejemplo de la imagen 1 que aparece a continuación, el número de serie de la unidad es 5S2104008943, lo que significa que se fabricó durante la semana 04 del año 2021. El formato del número de serie es 5SAASS123456.

El número de referencia del fabricante es SCL500RM1U, con el número de serie 5S2104008943 en el dispositivo SAI. Semana 04 de 2021

Un representante de Philips se pondrá en contacto con usted para programar una visita de un técnico de mantenimiento de Philips que reemplazará el SAI defectuoso.
