Aviso Urgente de Nota de Seguridad en Campo

VARIOS CIRCUITOS MAPLESON F PARA ANESTESIA QUE CONTIENEN BALONES RESERVORIOS ABIERTOS DE 0.5L

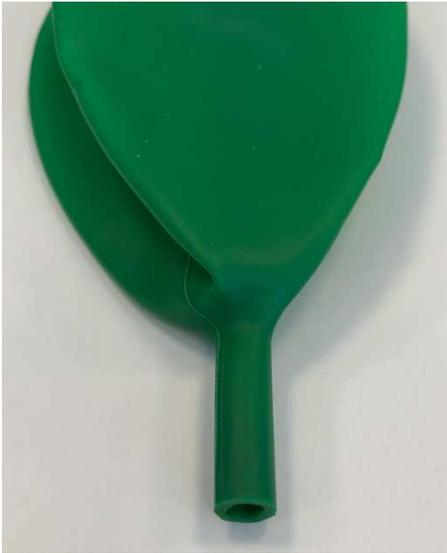
<p>Correcto – Balón Reservorio Abierto</p> </div> <div style="text-align: center;">

3.	5. Acción que está tomando el fabricante	
	<input type="checkbox"/> Retirada del dispositivo <input type="checkbox"/> Modificación/inspección del dispositivo in situ <input type="checkbox"/> Actualización de software <input checked="" type="checkbox"/> Cambio en las IFU o en el etiquetado <input checked="" type="checkbox"/> Otra <input type="checkbox"/> Ninguna	
	<p>Hemos aplicado medidas correctoras en el proceso de fabricación para eliminar este problema en futuros suministros. También introduciremos unas nuevas instrucciones de uso que incluirán la siguiente comprobación previa al uso, en línea con la acción recomendada en el punto 2 anterior:</p> <p><i>Si el producto se suministra sin válvula APL, la presión dentro del sistema es controlada por el facultativo mediante la manipulación del balón reservorio abierto. Compruebe que existe una vía de gas patente a través del balón reservorio abierto.</i></p>

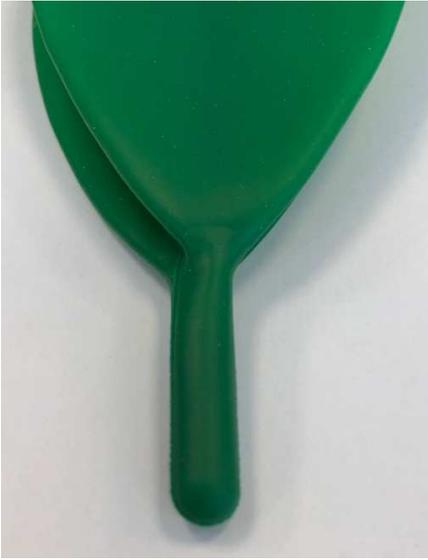
2. Motivo de la Acción Correctiva de Seguridad en Campo (FSCA)*	
2.	<p>1. Descripción del problema del producto*</p> <p>Algunos dispositivos contienen un balón reservorio cerrado, cuando deberían tener un balón reservorio abierto.</p> <div style="display: flex; justify-content: space-around; align-items: center;"> <div style="text-align: center;">

<p>Incorrecto – Balón Reservorio Cerrado</p> </div> </div>

2.	<p>2. Peligro que da lugar a la FSCA *</p> <p>Si no se identifica el balón reservorio incorrectamente cerrado durante la comprobación rutinaria previa al uso, tal como se describe en las instrucciones de uso del producto, podría producirse una presurización excesiva del sistema, lo que podría provocar un barotrauma.</p>
