## **URGENTE – ALERTA DE SEGURIDAD EN PRODUCTO – ACCIÓN PREVENTIVA**

Fallo en brazo de resorte del equipo Captus® 4000e. Esta Alerta es una actualización de una alerta equivalente anterior, en la que se añaden números de serie de equipos afectados.

Sistemas de captación tiroidea Captus® 4000e  
Enviados entre Abril de 2019 y febrero de 2024

Números de serie Captus® 4000e del 940548 al 941398  
Modelos afectados: 5430-30151, 5430-30152 y 5430-30154

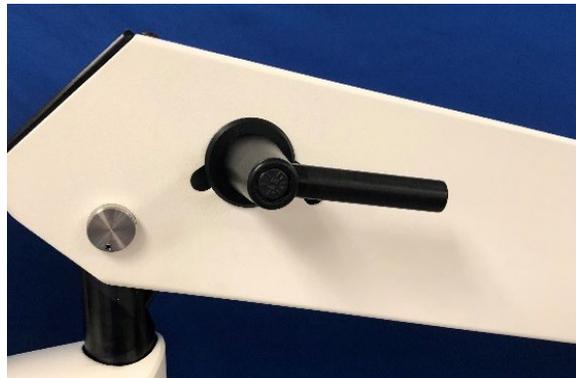
Figure 1: Manija de bloqueo del brazo de resorte

- c. Una vez en su posición, asegure el brazo apretando la manija de bloqueo antes de realizar los procedimientos de bioensayo y captación de tiroides, como se muestra en la figura 1.

- d. Realizar los procedimientos de bioensayo y de captación de tiroides con el paciente (o empleado, para procedimientos de bioensayo) **en posición sentada** en lugar de en posición supina sobre una mesa.
    - e. Mantenga el brazo en posición vertical. Esto ejerce la menor cantidad de tensión sobre los componentes internos. Enganche la manija de bloqueo cuando el brazo de resorte no esté subiendo o bajando.
