A nuestros Clientes de  
Infinity Central Station (ICS)  
VG3 o inferior, y altavoz Edifier

### **Aviso de Seguridad Importante**

Altavoces Edifier (adquiridos durante o a partir Abril 2023) no emiten audio y retornan a modo USB al configurarse en analógico el ICS

Dispositivos afectados: Infinity Central Station (MS26800) VG3.0 y altavoces Edifier (MS34036)  
Por favor, *consulte Anexo 1 para identificar el altavoz afectado*

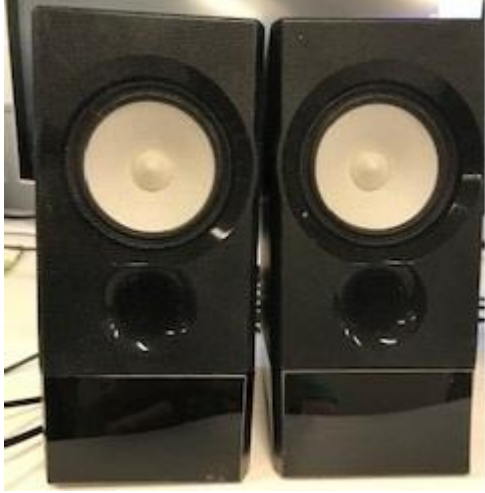
<p>Por favor, observe que la parte inferior con forma cuadrada, no tiene botón ni luz.</p>	<p>Por favor, observe que en la parte inferior derecha, existe un botón junto a una luz roja / verde.</p>

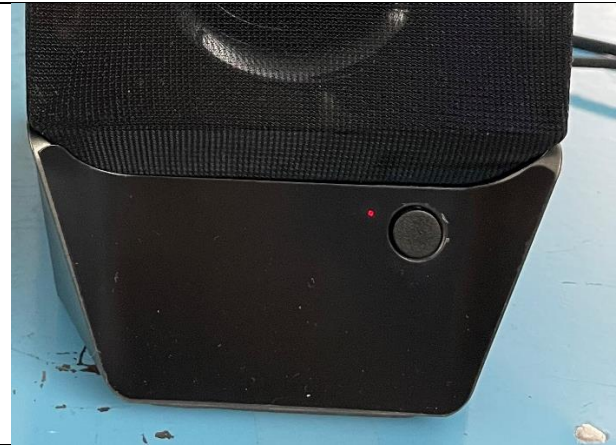
Luz roja: el altavoz está en modo USB	Luz verde: el altavoz está en modo Analógico

1. Conecte primero el cable USB
2. Conecte el cable Analógico
3. Compruebe que el LED verde se ilumina en el altavoz. Si el LED no está verde, debe desconectar el cable Analógico y volver a conectarlo. **Por favor, consulte el Anexo 2.**

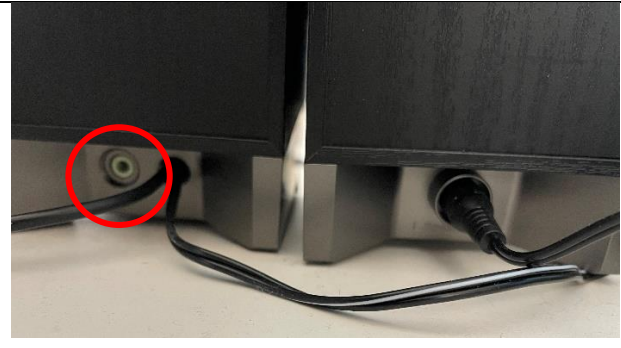
No hay cable analógico (cable auxiliar) conectado	Cable analógico (cable auxiliar) conectado

**IMPORTANTE: Para el altavoz configurado en modo USB, asegúrese que NO hay ningún cable conectado a la toma AUX trasera del altavoz**
