**NOTA URGENTE DE SEGURIDAD**

**Bioprótesis Evolut™ PRO+/FX/FX+ de Medtronic**

Posible desprendimiento de partículas de la tapa en el tarro - Actualización de las Instrucciones de uso

Marzo de 2025

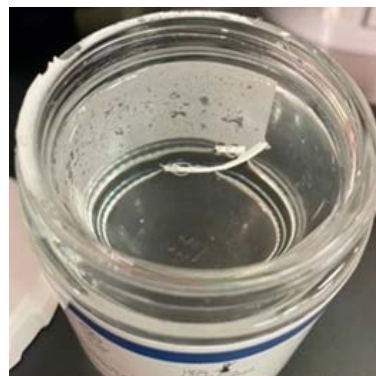
Medtronic ha recibido informes de usuarios que indican que han tenido dificultades para abrir el tarro, lo que puede causar daños en la tapa, y provocar a su vez la transferencia de partículas de la tapa al tarro que contiene la bioprótesis (consulte la Figura 1). Hasta el 31 de enero de 2025, Medtronic ha observado una tasa de incidencia del 0,043 % para este problema de la tapa del tarro. Hasta la fecha, no se ha informado de ningún daño ni lesión grave a pacientes.

**Figura 1.** Ejemplo de partículas de la tapa de un tarro

Medtronic no tiene constancia de que el sello se haya degradado ni de que la esterilidad de la bioprótesis se haya visto comprometida. Si se observa material particulado en la solución al abrir el tarro, la bioprótesis debe desecharse y utilizarse en su lugar un nuevo dispositivo sin abrir. De acuerdo con la formación y las instrucciones de uso actuales, la bioprótesis debe enjuagarse siempre con 3 cuencos de enjuague antes de su uso.

*«No utilice la bioprótesis si el envase presenta algún daño (por ejemplo, tarro o tapa agrietados, fugas, material particulado, sellos o junta de la tapa del tarro rotos o ausentes)».*
