AVISO DE SEGURIDAD DE CAMPO

Ausencia Tapón

Número de referencia Macopharma: DEV-2025-00070

Macopharma emite esta carta para informarle sobre un posible problema en la bolsa de transferencia de concentrado de hematíes no leucorreducidos (CV1459) en los sistemas de filtración en línea. Las referencias y lotes afectados se enumeran en este documento de aviso de seguridad de campo (FSN). Esta notificación detalla el problema y proporciona las acciones necesarias que deben tomar los clientes.

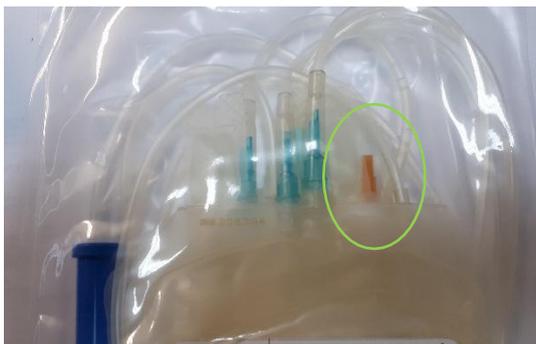
Fotografías de los sistemas (LQT610L / LQT612U / LQT6280LU / LQT6281LR) :
CON TAPÓN EN LAS BOLSA

Foto del dispositivo en el interior del envoltorio Foto de la bolsa CV1459 con tapón

- Antes de abrir o durante la apertura del envoltorio individual, comprobar la presencia del tapón naranja en la bolsa de transferencia de concentrado de hematíes previa a la leucorreducción. (Ver imagen arriba).

- Comprobar la presencia del tapón naranja en la bolsa de transferencia de concentrado de hematíes previa a la leucorreducción antes de colocar la bolsa en el fraccionador automático.

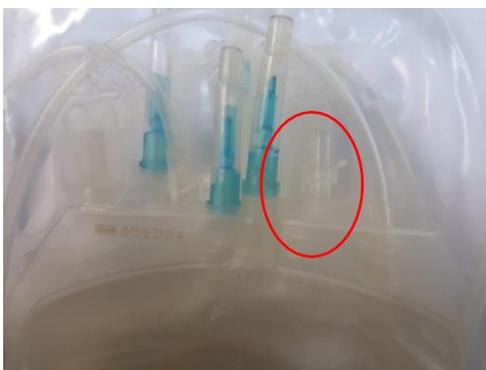
Macopharma ha sido informada de la ausencia de varios tapones de la bolsa de transferencia de concentrado de hematíes no leucorreducidos (CV1459) de lotes de la referencia LQT producidos en una de nuestras plantas de producción.

La falta de estos tapones provoca una fuga detectada durante la separación de los componentes sanguíneos en el fraccionador automático.

Este defecto se debe a un error humano esporádico durante el montaje del dispositivo. Se ha iniciado una investigación para implementar las acciones correctivas y preventivas necesarias en la planta de producción afectada.

SIN TAPÓN (PRODUCTO NO CONFORME)

Foto del dispositivo en el interior del envoltorio Foto de la bolsa CV1459 sin tapón

Si falta el tapón, por favor remita el Sistema al Departamento de Materiovigilancia.

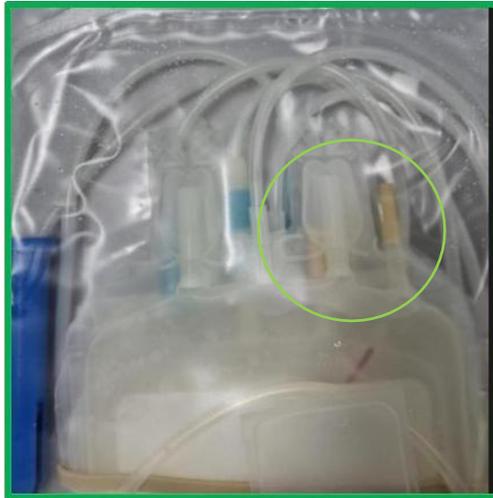
CON DOS TAPONES VISIBLES

Foto tomada del dispositivo en el envoltorio con dos tapones visibles: uno en la bolsa vacía y otro en la bolsa con la solución aditiva.

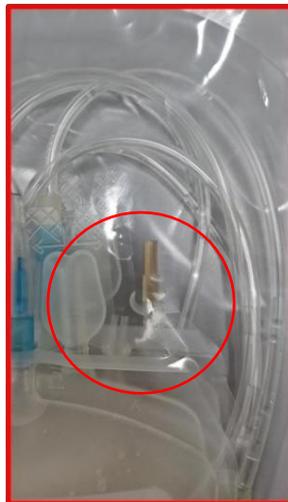
SIN TAPÓN EN CV1459 (PRODUCTO NO CONFORME)

Imagen tomada del dispositivo en el envoltorio con solo un tapón visible
