## Aviso urgente de seguridad

Denominación comercial: **Ambu® SPUR® II**

Tipo de dispositivo: **Resucitador pulmonar manual**  
 Información sobre esterilidad: **Dispositivo no estéril**

Ambu2025FA00002

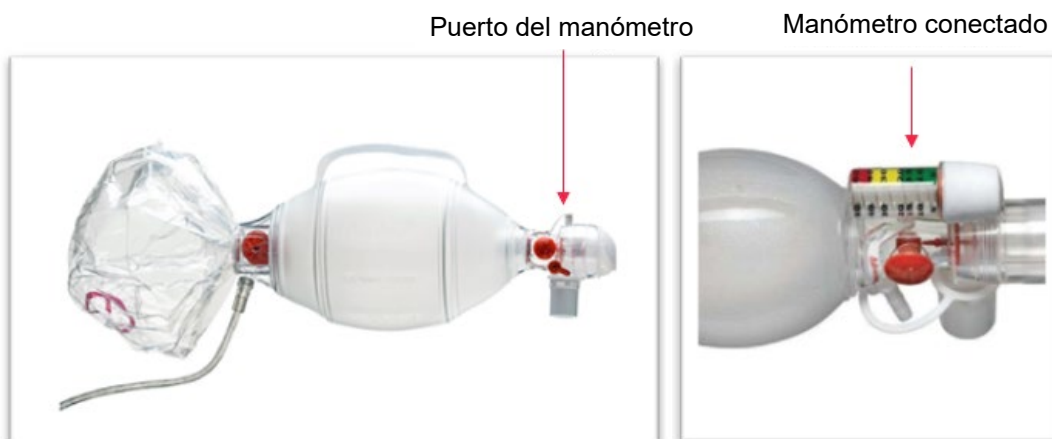
*Nota:* La configuración del producto será diferente dependiendo de la variante de la que disponga. Las fotos proporcionadas aquí muestran dónde se encuentra el puerto del manómetro en el resucitador Ambu® SPUR® II y dónde se conecta/puede conectar el manómetro.

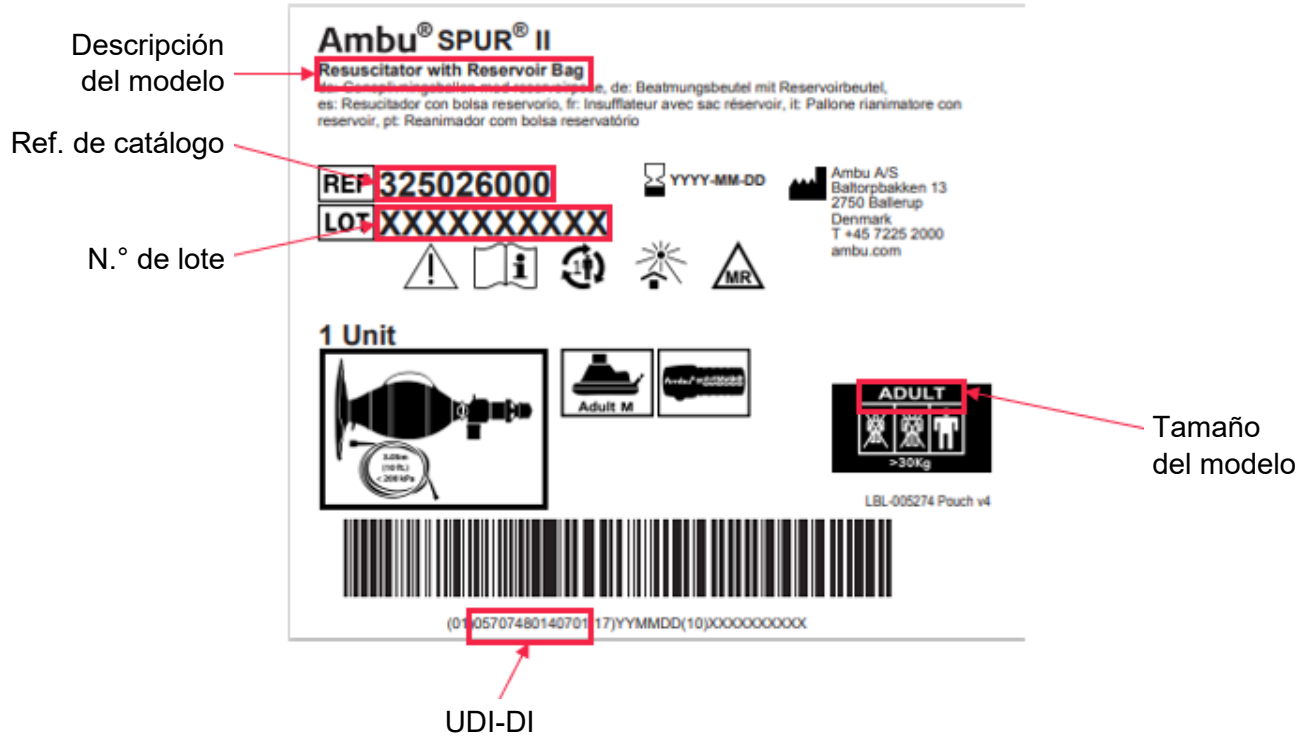
**Ejemplo de etiqueta del producto**

*Nota:* Se han visto afectadas una serie de variantes del dispositivo Ambu® SPUR®. La etiqueta del producto será diferente dependiendo de la variante que tenga. En este ejemplo se muestra cómo identificar el artículo afectado en función de lo indicado en la **Tabla 1** y en la información de la etiqueta del producto.

Lea este aviso de seguridad (FSN) en su totalidad. Debe identificar si alguno de sus productos Ambu® SPUR II pertenece a los lotes afectados enumerados en la **Tabla 1**.

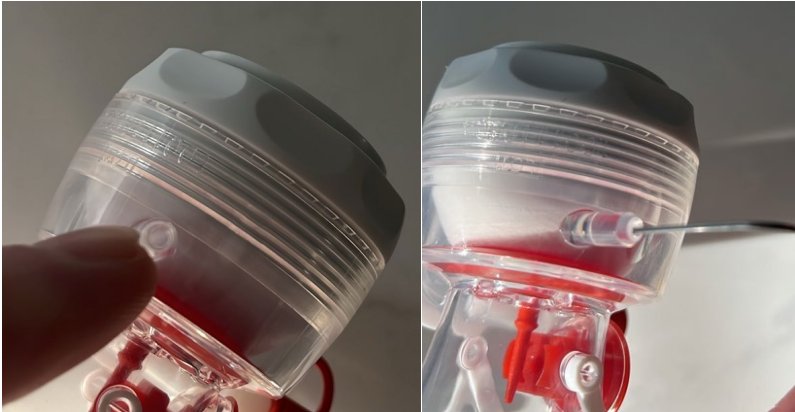
### Fotografía del puerto del manómetro bloqueado

Ambu ha recibido 5 quejas relacionadas con una desviación en el diseño del dispositivo Ambu® SPUR® II, por la que el puerto del manómetro queda bloqueado, lo que hace que el manómetro no funcione. Como resultado, los usuarios no pueden utilizar el manómetro conectado para supervisar la presión de ventilación aplicada con Ambu® SPUR® II.

El puerto bloqueado del manómetro no afecta negativamente a la capacidad del Ambu® SPUR® II para administrar ventilación y oxigenación en situaciones de emergencia. Sin embargo, el defecto puede provocar un mayor riesgo de barotrauma, ya que la presión de ventilación aplicada con el dispositivo SPUR II no se puede leer en el manómetro. Además, si los usuarios dudan en utilizar un resucitador con un manómetro no funcional, el defecto también puede provocar un mayor riesgo de retraso en la ventilación.

La investigación preliminar de la causa raíz del defecto identificó un problema de fabricación (problema de la herramienta de moldeo) como la causa del bloqueo del puerto del manómetro. La causa raíz se investigará más a fondo y se documentará en CA-000948. Se ha reparado la herramienta de moldeo dañada y se ha iniciado una interrupción de la entrega de los artículos afectados.

Debe rellenar el **Anexo 1** y devolver la confirmación de recepción de este FSN para:

- Confirmar que ha recibido el aviso de seguridad
- Confirmar el número de artículos afectados que están en su poder en el momento de recibir este FSN
- Confirmar que ha desechado los artículos afectados en su poder y si desea un reembolso o un reemplazo por los artículos desechados.
