# NOTIFICACIÓN IMPORTANTE DE SEGURIDAD

| <b>Asunto:</b> | Desprendimiento de pintura en el Leksell Vantage Stereotactic System |
| <b>Producto:</b> | Leksell Vantage Arc System |
| <b>Aplicación:</b> | Arc y Support Arc con números de serie: SH00001-SH00338 |

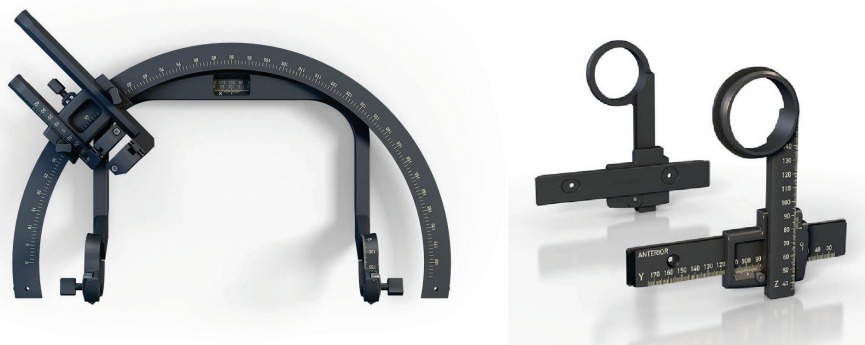
El Leksell Vantage Arc System (Fig. 1) forma parte del Leksell® Vantage Stereotactic System que se utiliza en intervenciones neuroquirúrgicas estereotácticas. El sistema Leksell Vantage Arc cuenta con grabados rellenos de pintura que mejoran la visibilidad.

En los números de serie especificados, existe un mayor riesgo de que las escamas de pintura de los grabados se desprendan de los componentes del Leksell Vantage Arc System. Es probable que las escamas de pintura se desprendan durante la limpieza y la esterilización. Si las escamas de pintura no se eliminan durante el proceso de limpieza y esterilización, podrían permanecer en el Leksell Vantage Arc System cuando se utilice en intervenciones quirúrgicas. Esto supone un riesgo de que las escamas de pintura entren en la zona quirúrgica. Esta situación no se ha observado en la práctica clínica, pero conviene tener en cuenta el riesgo y mitigarlo. La pintura no contiene componentes metálicos y no es magnética.

*Figura 1. Todos los componentes del sistema Leksell Vantage Arc*

Para evitar el riesgo de que las escamas de pintura entren en la zona quirúrgica, se recomienda inspeccionar cuidadosamente todos los componentes del sistema Arc en busca de escamas de pintura sueltas después de la limpieza y antes de su uso. Si se encuentran escamas de pintura sueltas, limpie a fondo los componentes del Arc System con un paño suave y sin pelusas humedecido con alcohol o agua destilada hasta que no queden escamas de pintura sueltas en el producto. Después de limpiar, asegúrese de que no queden escamas de pintura en los guantes de la persona que ha realizado la limpieza.

Elekta ha implementado mejoras en el proceso de fabricación y medidas de control de calidad para evitar que los productos fabricados presenten este problema.
