**FSCA Ref: 627178**

**Aviso Urgente de Nota de Seguridad en Campo**  
**(RECALL)**

**Cánulas Guedel**

**Aviso Urgente de Nota de Seguridad en Campo (FSCA)****Cánulas Guedel de una sola pieza****Riesgo asociado a la FSCA**

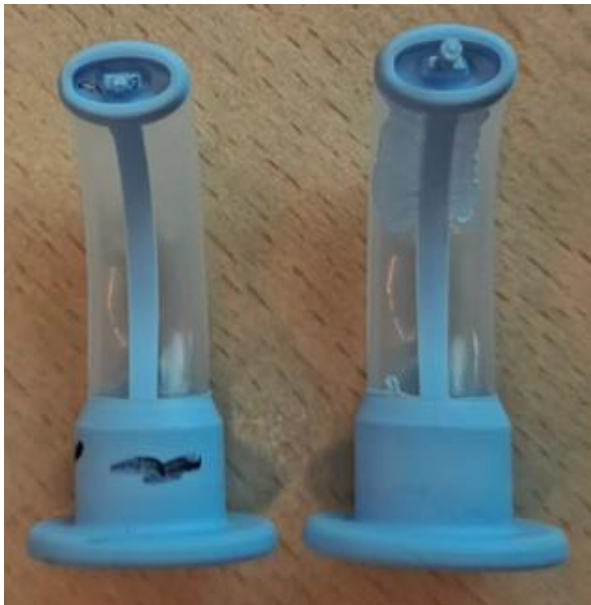
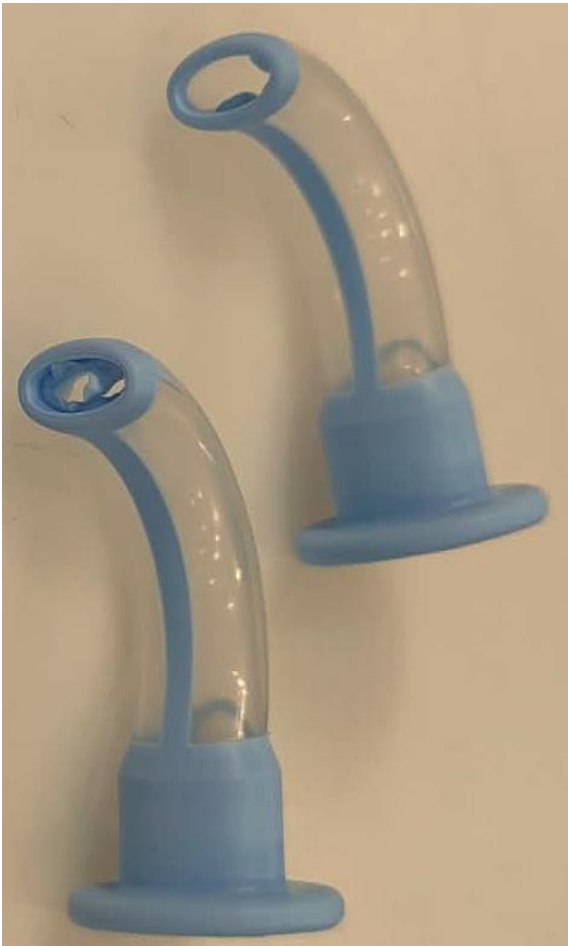
| <b>2. Motivo de la Acción Correctiva de Seguridad en Campo (FSCA)*</b> | |
|---|---|
| 2. | <p><b>1. Descripción del problema del producto*</b></p> <p>Durante el proceso de fabricación, se han detectado algunos dispositivos con la punta de la cánula Guedel obstruida o parcialmente obstruida, tal y como se muestra a continuación.</p> <div style="display: flex; justify-content: space-around; align-items: center;"> </div> |
| 2. | <p><b>2. Peligro que da lugar a la FSCA*</b></p> <p>El riesgo derivado de este defecto de fabricación depende del grado de oclusión. Entre los posibles problemas se incluyen, entre otros, dificultad respiratoria, laringospasmo, estridor, estenosis, edema, alteración neurológica, hipoxia, hipoxemia y cianosis, así como sus consecuencias.</p> |

| 2. | 6. Antecedentes del problema<br>Durante el proceso de fabricación, se detectaron dispositivos con una oclusión parcial de la punta de la cánula Guedel.<br>La inspección posterior de las existencias disponibles ha confirmado el mismo problema en otras referencias y números de lote.<br>Dado que no hemos podido determinar el alcance exacto de los productos afectados, hemos tomado la decisión de retirar todos los productos fabricados antes del 1 de marzo de 2026, fecha en la que se implementó la inspección al 100 %.<br>Hasta la fecha no se han recibido notificaciones de este problema en el mercado. |

| 3. | <b>1. Acción que debe tomar el usuario*</b><br><br><div style="display: flex; justify-content: space-between;"> <input checked="" type="checkbox"/> Identificar el dispositivo <input checked="" type="checkbox"/> Poner en cuarentena el dispositivo </div><br><div style="display: flex; justify-content: space-between;"> <input checked="" type="checkbox"/> Devolver el dispositivo <input type="checkbox"/> Destruir el dispositivo </div><br><input type="checkbox"/> Modificación/inspección de dispositivos in situ<br><br><input type="checkbox"/> Seguir las recomendaciones de tratamiento del paciente<br><br><input type="checkbox"/> Tomar nota de la modificación/actualización de las Instrucciones de Uso (IFU)<br><br><div style="display: flex; justify-content: space-between;"> <input checked="" type="checkbox"/> Otra <input type="checkbox"/> Ninguna </div><br><p>Por favor, distribuya esta Nota de Seguridad de Campo a todos los usuarios potenciales de las cánulas Guedel mencionadas anteriormente, dentro de sus instalaciones. Esto es para su conocimiento del problema potencial y para llevar a cabo las siguientes acciones:</p> <ol style="list-style-type: none"> <li>1. Identifique todos los productos potencialmente afectados de las referencias y números de lote enumerados anteriormente.</li> <li>2. Rellene el formulario de respuesta que figura a continuación para confirmar los productos que ha identificado y puesto en cuarentena, y realizar un abono de los mismos.</li> <li>3. Indique en el formulario de respuesta si ha destruido el stock o si desea que se lo recojan.</li> <li>4 Si no tiene dispositivos afectados en stock, confírmelo utilizando el siguiente formulario de respuesta.</li> <li>5. Rellene y envíe el formulario de respuesta a <a href="mailto:calidad@intersurgical-es.com">calidad@intersurgical-es.com</a> para confirmar la recepción de este aviso y que se están tomando las medidas necesarias.</li> </ol> <p><b>Nota: Esto es una Retirada de producto.</b></p> <p>Por favor, siga informando a Intersurgical de cualquier acontecimiento adverso relacionado con este producto.</p> |

| 3. | 5. <b>Acción que está tomando el fabricante</b><br><br><div style="display: flex; justify-content: space-between;"> <div> <input checked="" type="checkbox"/> Retirada del dispositivo<br/> <input type="checkbox"/> Actualización de software<br/> <input checked="" type="checkbox"/> Otra </div> <div> <input type="checkbox"/> Modificación/inspección del dispositivo in situ<br/> <input type="checkbox"/> Cambio en las IFU o en el etiquetado<br/> <input type="checkbox"/> Ninguna </div> </div> <p>Se han aplicado medidas correctivas en el proceso de fabricación para eliminar este problema en futuros suministros.</p> | |
