**Referencia Olympus: FY27-901-F Nuevo diseño de cubierta distal de un solo uso MAJ-2315**

## **NOTA DE SEGURIDAD URGENTE**

**Asunto:** Cubierta distal de un solo uso

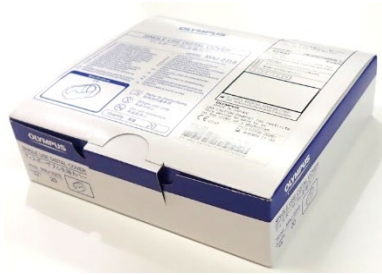
Fig. 1 - Diseño anterior del embalaje exterior

1. Compruebe si en su inventario hay unidades de la cubierta distal de un solo uso con el diseño anterior, modelo MAJ-2315 (véanse las Fig. 1-6 anteriores).

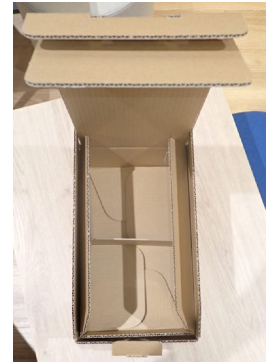
Fig. 2 y 3 - Nuevo diseño del embalaje exterior

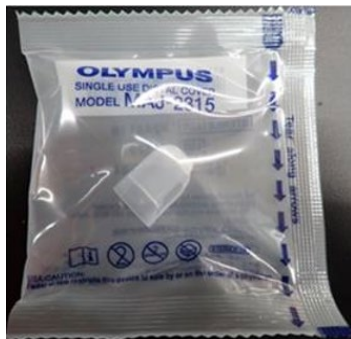
Fig. 4 - Diseño anterior del embalaje interior

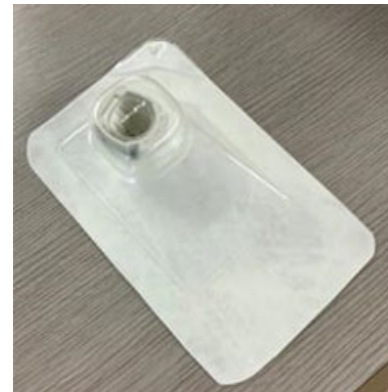
Fig. 5 - Nuevo diseño del embalaje interior

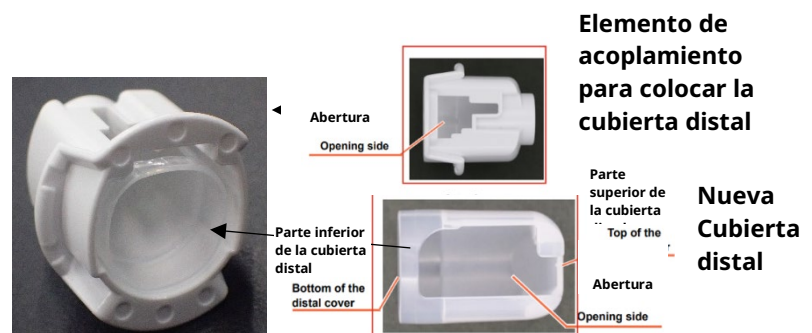
Fig. 6 - Diseño anterior de la cubierta distal

Fig. 7 - Nuevo diseño de la cubierta distal y elemento de acoplamiento blanco utilizado para colocar la cubierta distal en el endoscopio.

Para abordar este problema, Olympus ha desarrollado una nueva versión de la cubierta distal (MAJ-2315), que incluye un nuevo elemento de acoplamiento para ayudar a mitigar el riesgo de una fijación incorrecta de la cubierta distal con el endoscopia.

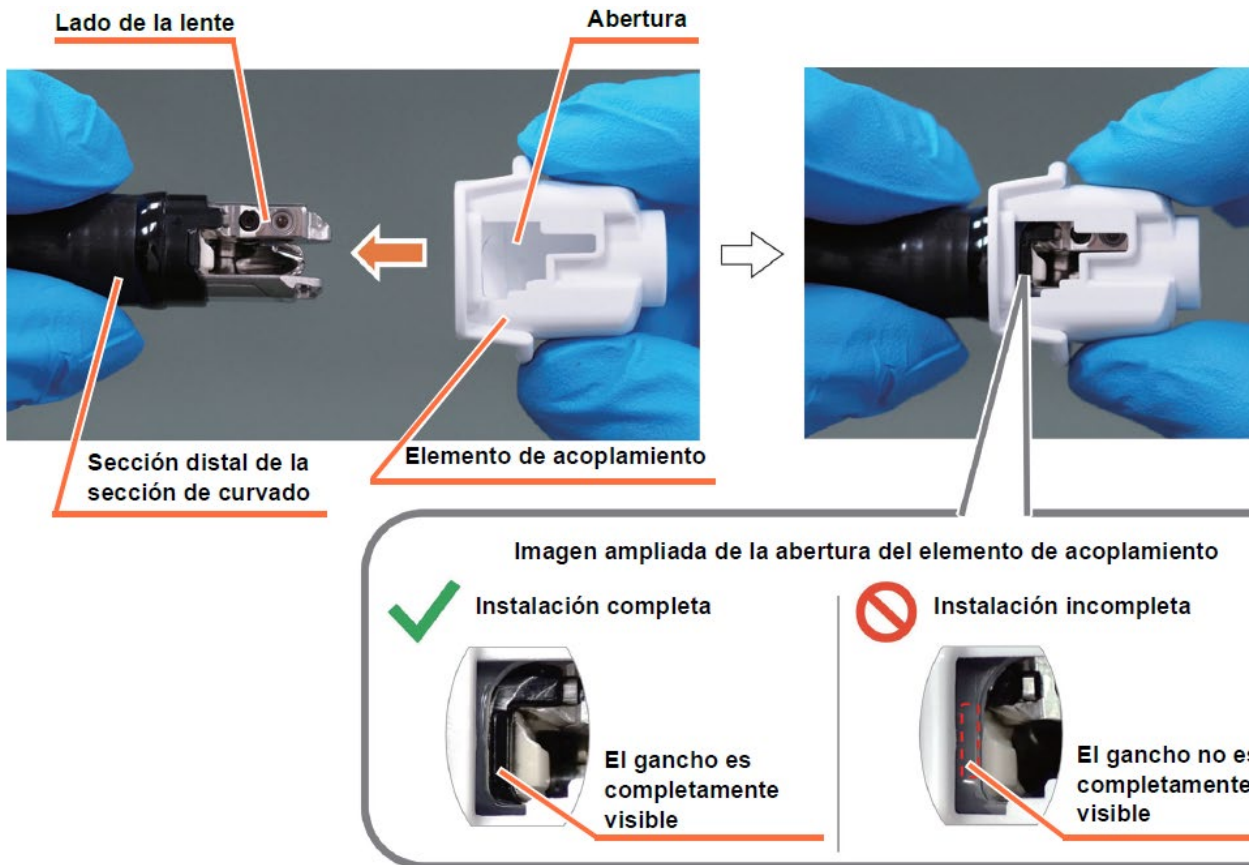
3. Sujete con cuidado la parte distal de la sección de curvado y el elemento de acoplamiento con la otra mano. Alinee la abertura del elemento de acoplamiento con el lado de la lente del extremo distal del endoscopio y empuje el elemento de acoplamiento a través de la abertura hasta que el gancho quede completamente visible.

Al colocar la cubierta distal, sostenga con cuidado la sección de curvado lo más cerca posible del extremo distal. Si agarra con demasiada fuerza los demás componentes de la sección de curvado, puede dañar el mecanismo de la sección de curvado o deformar la cubierta. También podría resultar imposible estirar la sección de curvado durante una exploración.

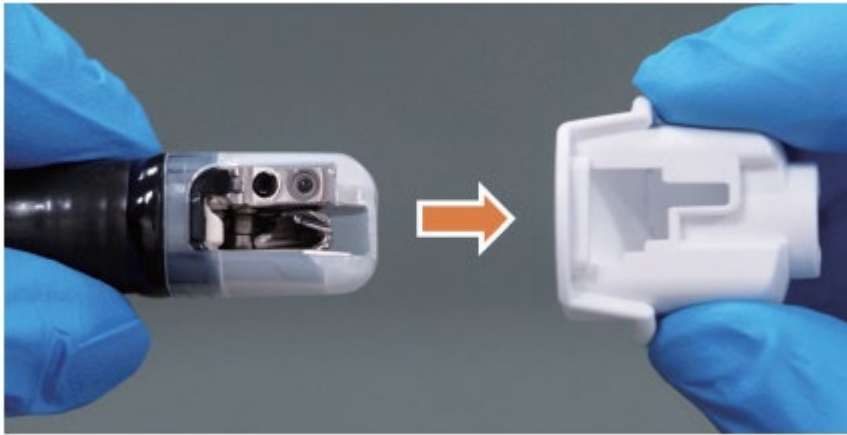
4. Sujete y tire del elemento de acoplamiento alejándolo del endoscopio para retirarlo del extremo distal del endoscopio.

Nota: Si el elemento de acoplamiento no se presiona lo suficiente, la cubierta distal no quedará fijada al extremo distal del endoscopio y permanecerá alojada dentro del elemento de acoplamiento. Si la cubierta distal no puede fijarse correctamente, sustitúyala por una nueva.
