Número de referencia: CAPA00776

## Aviso urgente de seguridad

El propósito de esta carta es notificarle que hemos iniciado una acción correctiva de seguridad para la bandeja de la jeringa con n.º de catálogo 992678 que se utiliza con los instrumentos Dako Autostainer (AS480, AS100, S3400 o, S3800). En nuestros registros hemos observado que usted podría tener uno o más instrumentos Dako Autostainer sin bandeja de la jeringa.

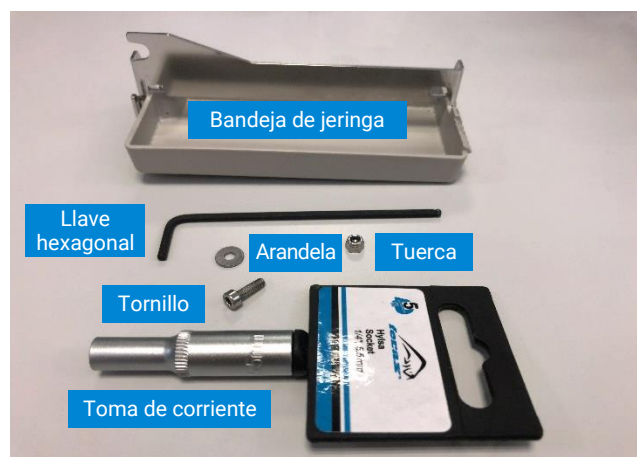
Figura 1.

Tenga a mano el kit de la bandeja de jeringa, figura 1.

En el kit se incluyen herramientas (toma de corriente y llave hexagonal), un tornillo, una arandela y una tuerca.

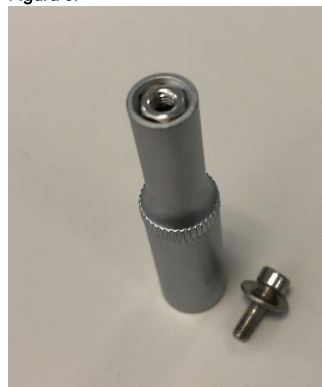
Figura 4.

- Coloque la arandela en el tornillo, figura 4.
- Coloque la tuerca en la toma de corriente. Para evitar que la tuerca caiga por el agujero de la toma de corriente, se recomienda poner un trozo de algún material, como papel, en el agujero antes de colocar la tuerca en la toma de corriente, figura 4.
- Coloque el gancho en la bandeja de la jeringa, figura 5.
