ATT. DIRECTOR GERENTE/RESPONSABLE DE VIGILANCIA  
FSN 2023-PD-MR-030 (FCO78100582)

## Nota de Seguridad URGENTE

Las conexiones de los terminales de los sistemas de RM de la unidad general de distribución principal (g-MDU) pueden generar un evento térmico.

Mayo de 2024

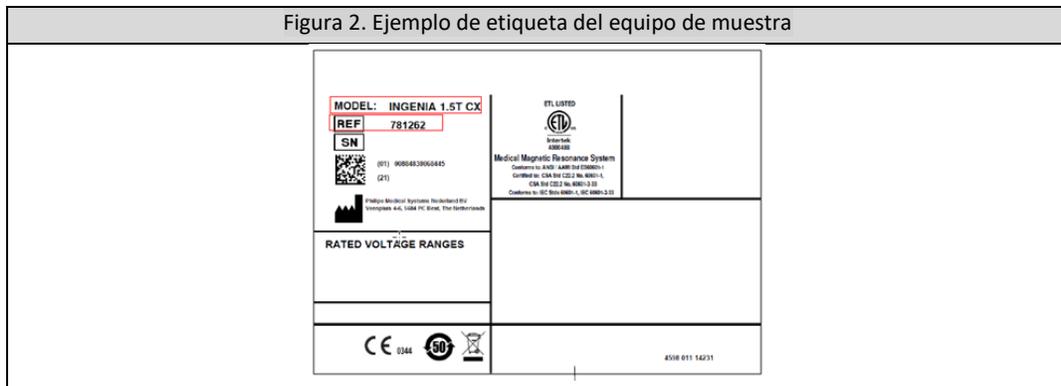
Todos los sistemas de RM enumerados a continuación están afectados. Consulte la Figura 2 para ver la lista de los nombres de los modelos y los números de modelo (REF) de los sistemas afectados. Consulte la Figura 3 para saber cómo localizar la etiqueta del sistema.

Modelo	Números de referencia (REF)
Achieva 1.5T	781343
	781296
Achieva 1.5T Conversion	781346
	781283
Sistema inicial de Achieva 1.5T	781178
Achieva 3.0T	781345
	781344
	781278
	781277
	781177
Achieva 3.0T para PET	781477
Achieva 3.0T TX para PET	781479
Achieva XR	781253
Evolution upgrade 1.5T	782116
	782148
Evolution upgrade 3.0T	782117
	782143
Ingenia 1.5T	782140
	782115
	782101

Modelo	Números de referencia (REF)
	781396
	781341
	781315
Ingenia 1.5T CX	781262
	781261
Ingenia 1.5T S	781347
Ingenia 3.0T	782103
	781377
	781342
Ingenia 3.0T CX	782105
	781271
Ingenia Ambition S	782139
	782133
	782108
	781359
Ingenia Ambition X	782138
	782109
	781356
Ingenia Elition X	781358
INGENUITY TF PET MR	882380
Intera 1.5T	781295
Marlin 1.5T	781474
MR 5300	782152
	782110
Sistema de RM 1.5T Marlin	781483
MR-RT	781439
MR-RT Upgrades	781440
Panorama HFO	781350
SmartPath a dStream para 1.5T	782146
	782112
	781260
SmartPath a dStream para 3.0T	782145
SmartPath a dStream para XR y 3.0T	782129
	782113
	781270
SmartPath a Ingenia Elition X	782118
Sonallevé MR-HIFU 3.0T	781361
Upgrade dStream	782127

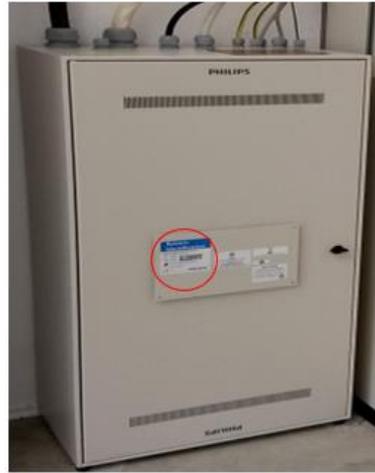
Figura 3. Ubicación de la etiqueta

- Acceda a la sala técnica.
- Localice la unidad de distribución principal (gMDU).
- La etiqueta se encuentra en la puerta frontal de la gMDU (consulte la Figura 2).
