Nota de seguridad
Corrección urgente de productos sanitarios: posibilidad de holgura en los manipuladores quirúrgicos universales de los sistemas da Vinci X y Xi (ISIFA2022-14-C)

Corrección urgente de productos sanitarios: posibilidad de holgura en el carro del instrumento de los sistemas da Vinci X y Xi (ISIFA2022-14-C)

Anexo A de ISIFA2022-14-C: Instrucciones de inspección del carro del instrumento

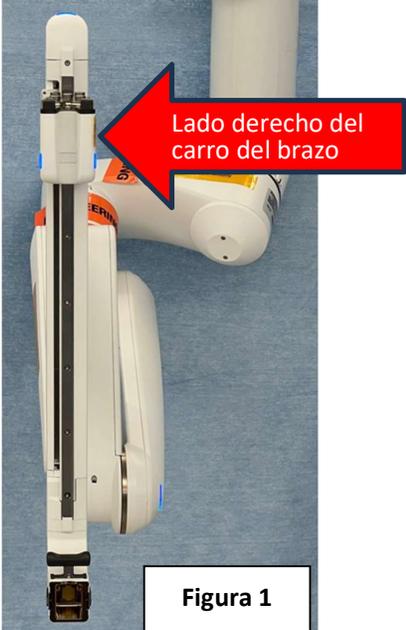
<p>Figura 1</p>
<p>Coloque un brazo del carro del paciente de forma que quede totalmente inclinado hacia delante y el brazo del instrumento quede paralelo al suelo (Figura 2).</p>

<p>Partiendo de la posición de guardado, oriente todos los brazos del carro del paciente para que los brazos del instrumento queden en posición vertical (Figura 1). Mirando hacia la columna del carro del paciente, identifique el lado derecho del carro del instrumento como se indica mediante la flecha en la Figura 1.</p>

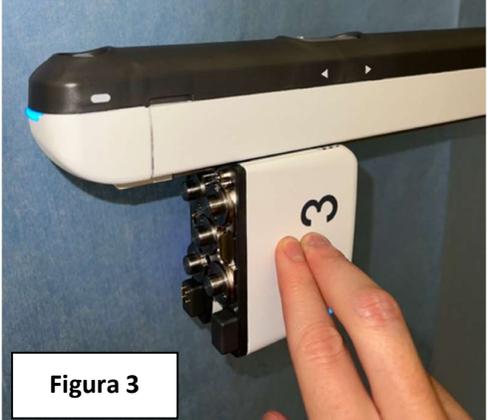
<p>Figura 3</p>

<p>Figura 2</p>
<p>Con solo dos dedos, aplique una presión moderada en el centro del carro del instrumento, del lado derecho, como se muestra en la Figura 3. Esto se debe hacer en el lado derecho del carro del instrumento, como se indica en la Figura 1. Puede que el brazo se mueva. Si se mueve, estabilícelo para evitar colisiones con el usuario u otros brazos.</p>
