Nota de seguridad URGENTE

SmartPerfusion, versión R1.0, R1.1, R1.1.1, R1.1.5, R1.1.5.1 y R1.1.6

2D Perfusion, versión R1.0.x, R1.1.x, R1.2 y R1.2.1

Utilizados con los sistemas Allura Xper y Azurion de Philips

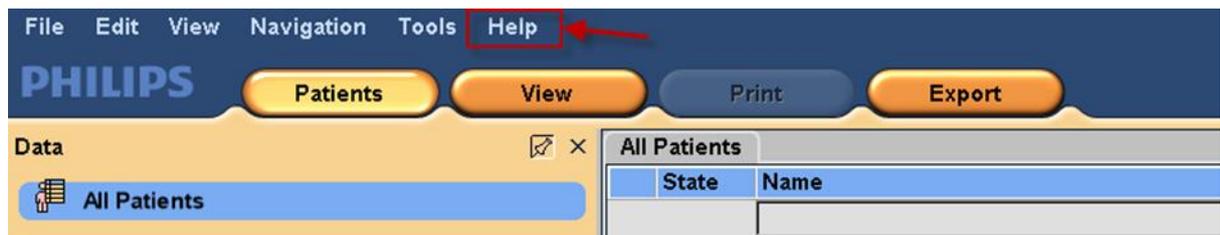
Imagen 1: En Interventional Tools Workspot, en la pantalla de la lista de pacientes, haga clic en Help (Ayuda) (consulte el recuadro rojo y la flecha).

Para identificar si el software SmartPerfusion o 2D Perfusion está disponible en su sistema, siga los pasos siguientes en el Interventional Workspot:

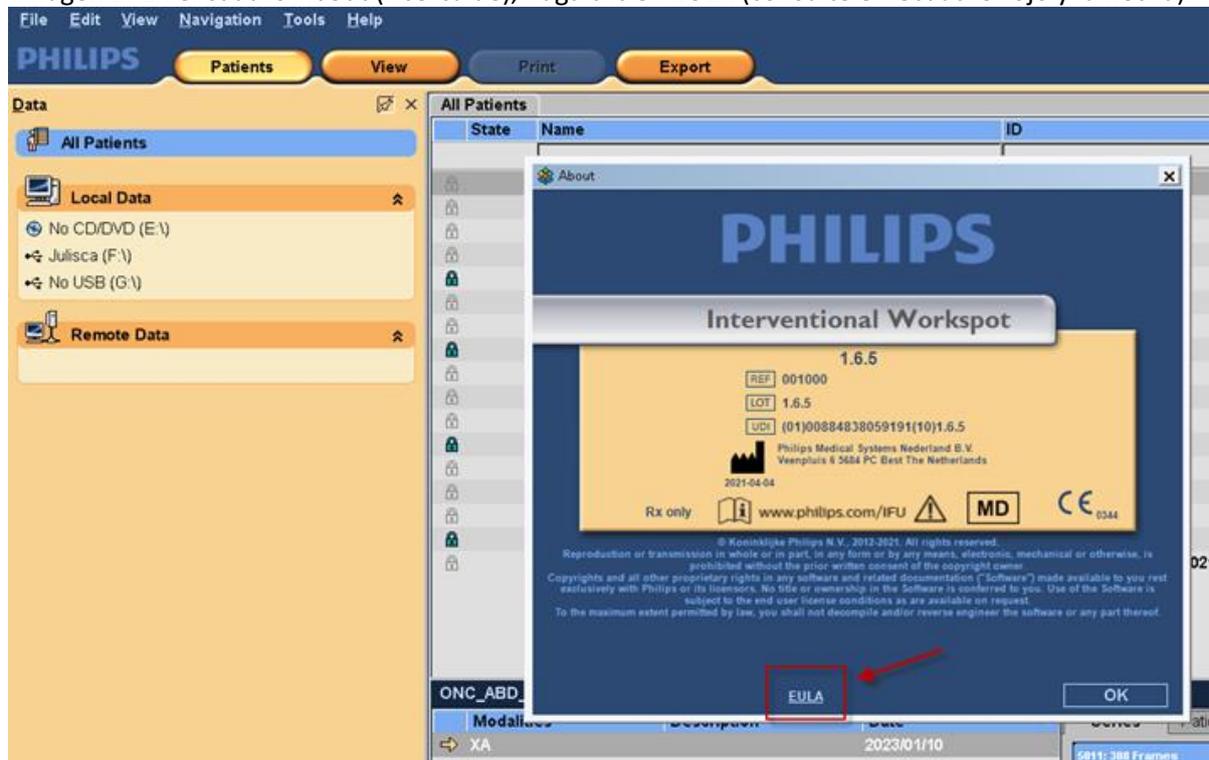
Imagen 2: En el cuadro About (Acerca de), haga clic en EULA (consulte el recuadro rojo y la flecha).

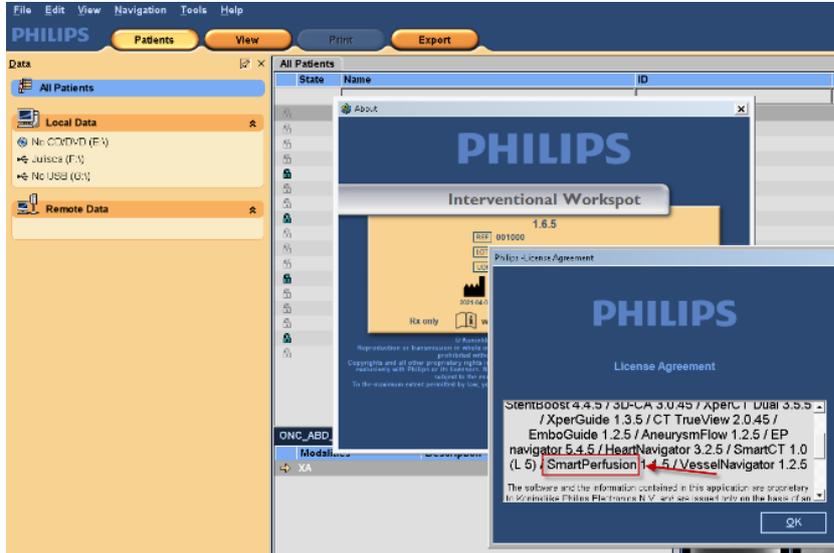
SmartPerfusion:

Imagen 3: Compruebe si la licencia de SmartPerfusion o 2D Perfusion está disponible en el sistema (consulte el recuadro rojo y la flecha).
