Nota de seguridad URGENTE

Ingenia Elition X, Ingenia Elition S, SmartPath a Ingenia Elition X,
MR 7700 y Actualización a MR 7700

La bobina de gradiente puede actuar como una fuente de calor, con la posibilidad de producir humo o fuego.

Junio de 2023

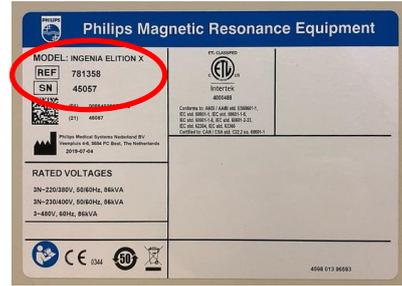
*Figura 3: Etiqueta del sistema*

- 3.1. Acceda a la sala técnica.
- 3.2. Localice el CombiCabinet.
- 3.3. En la puerta frontal de la parte LCC del equipo, localice la etiqueta del sistema (consulte la figura 2).
- 3.4. Localice el número de serie en la etiqueta del sistema (consulte la figura 3).
