ATT. DIRECTOR GERENTE/RESPONSABLE DE VIGILANCIA
FSN 2023-PD-CTAMI-010 (FCO72800809)

Nota de Seguridad URGENTE

Spectral CT 7500 con la versión de software 5.0.0.X

Problemas de software que pueden provocar diagnósticos erróneos, repetición de exploraciones de TC o humo y olor a quemado

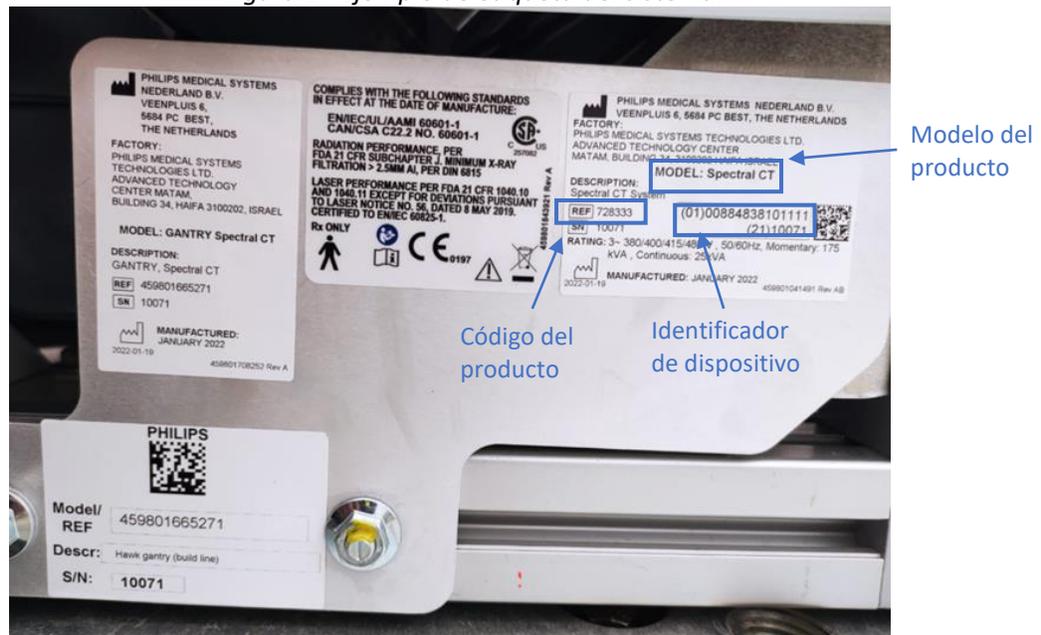
Figura 1. Ejemplo de etiqueta del sistema.

Los sistemas Spectral CT 7500 tienen el identificador de dispositivo 00884838101111 y 00884838111103. Localice el identificador de dispositivo, el código de producto (728333 o 728340) y el nombre de modelo del producto (Spectral CT) en la parte posterior del gantry, en la esquina inferior derecha, tal y como se muestra en la Figura 1.

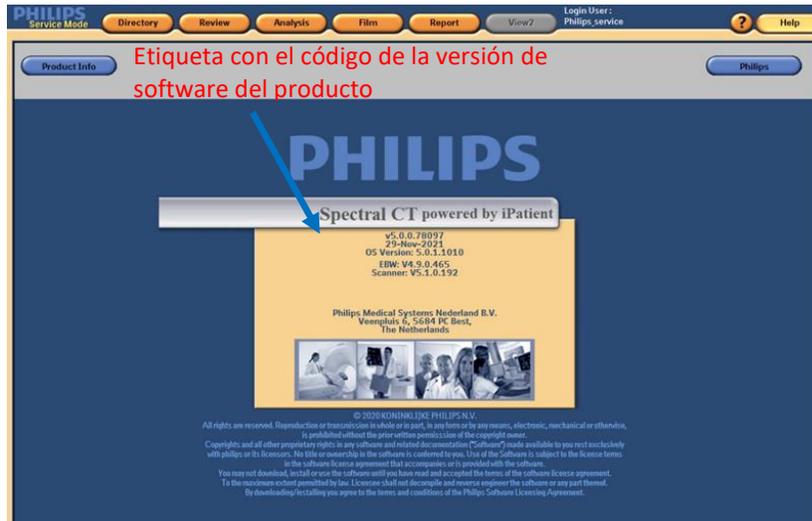
Figura 2. La versión de software de Spectral CT 7500 se muestra a modo de ejemplo.

1. Vaya a la pantalla de inicio y haga clic en el botón **Help** (Ayuda).
2. Seleccione **About** (Acerca de) y se mostrará la versión de software como se indica en la Figura 2. La versión de software comienza por **v**.

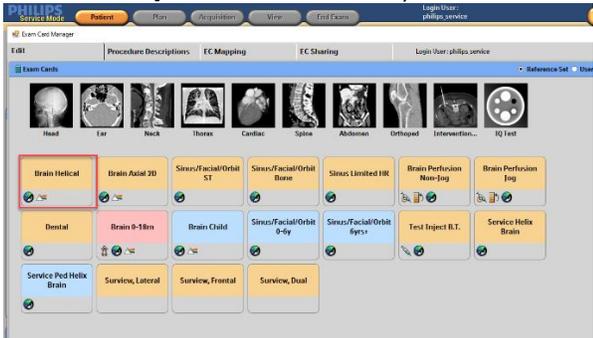
</p>
<p>3) Seleccione el grupo de tarjetas de examen Head (Cabeza).</p>	<p>3) Seleccione el grupo de tarjetas de examen adecuado. En esta ilustración, se ha seleccionado Abdomen.</p>
<p>4) Seleccione la tarjeta de examen que desea editar (a continuación se muestra Brain Helical [Cerebro helicoidal] a modo de ilustración).</p>

Para cambiar la colimación, siga los pasos que se indican a continuación: 1) para la exploración de cerebro y 2) para la exploración de cuerpo.

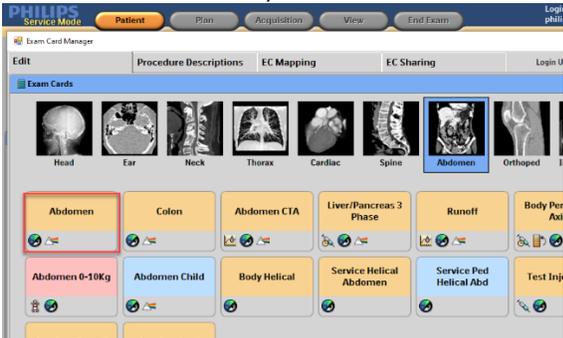
<p>4) Seleccione la tarjeta de examen que desea editar (a continuación se muestra Abdomen a modo de ilustración).</p>

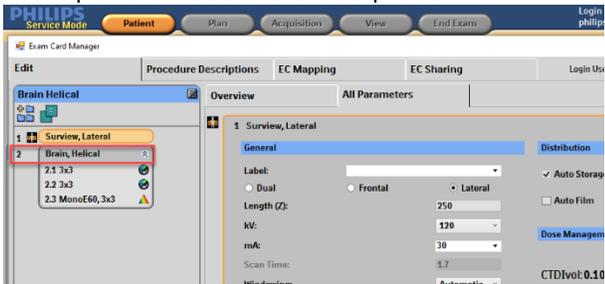
<p>5) La tarjeta de examen se abre con los parámetros de supervisión. Seleccione la adquisición.</p>

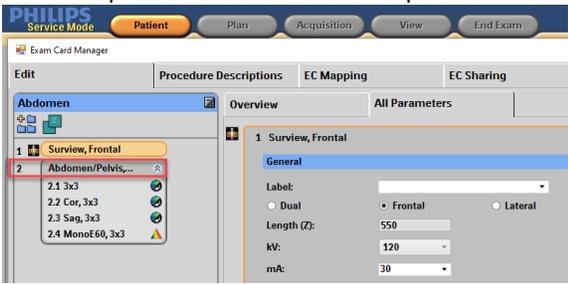
<p>5) La tarjeta de examen se abre con los parámetros de supervisión. Seleccione la adquisición.</p>

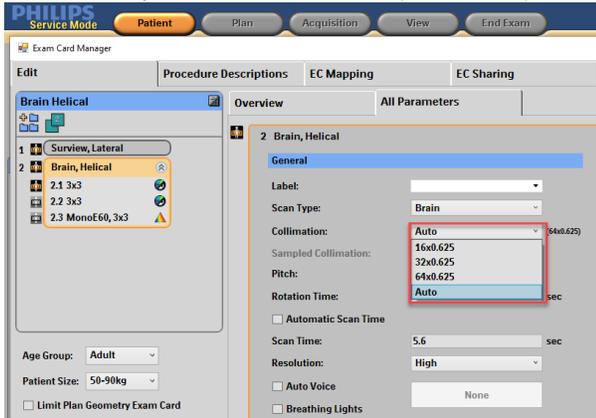
6) Se muestran los parámetros de adquisición. Seleccione el menú desplegable para ver las opciones de **Collimation** (Colimación).

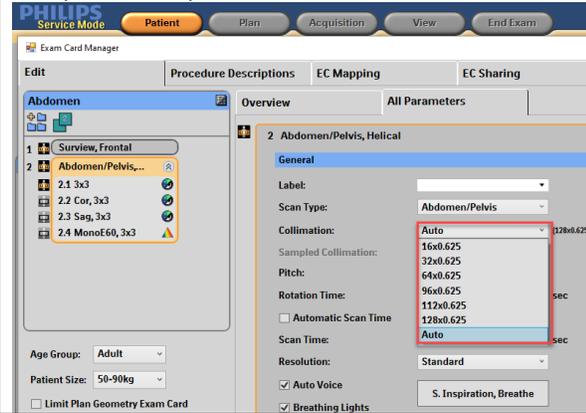
6) Se muestran los parámetros de adquisición. Seleccione el menú desplegable para ver las opciones de **Collimation** (Colimación).

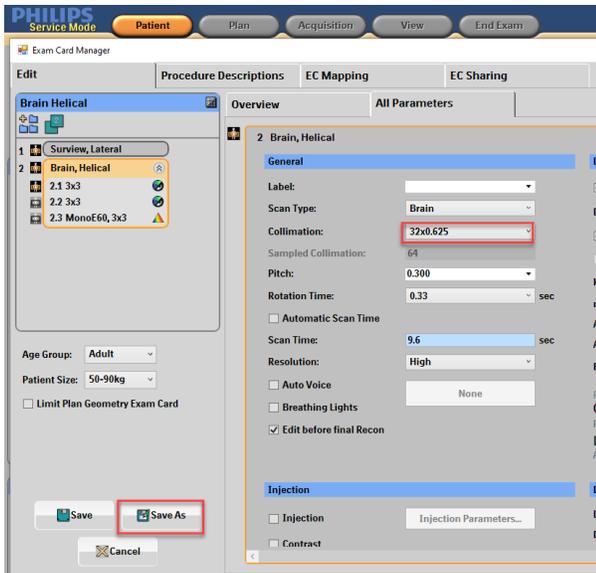
7) Seleccione **Collimation: 32x0.625** (Colimación: 32 x 0,625) y, a continuación, haga clic en **Save As** (Guardar como) en la parte inferior izquierda de la pantalla.

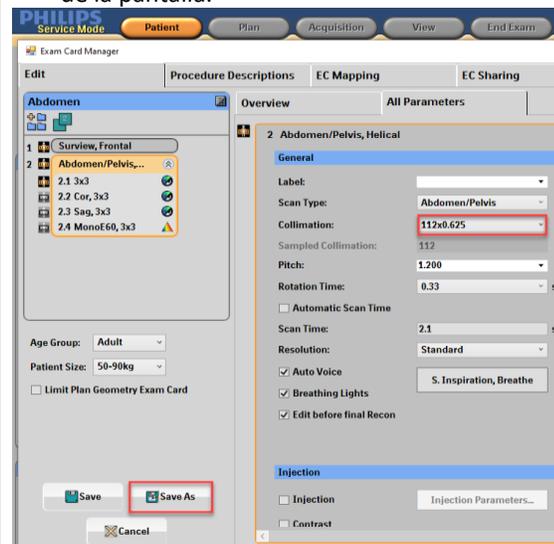
7) Seleccione cualquier colimación inferior a 128 x 0,625. Para este ejemplo, se selecciona **Collimation: 112x0.625** (Colimación: 112 x 0,625). A continuación, haga clic en **Save As** (Guardar como) en la parte inferior izquierda de la pantalla.

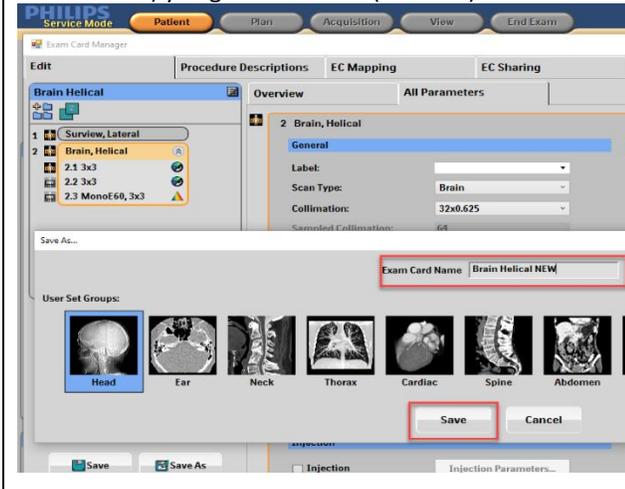
8) Actualice el nombre de la tarjeta de examen en la sección **Exam Card Name** (Nombre de la tarjeta de examen) y haga clic en **Save** (Guardar).

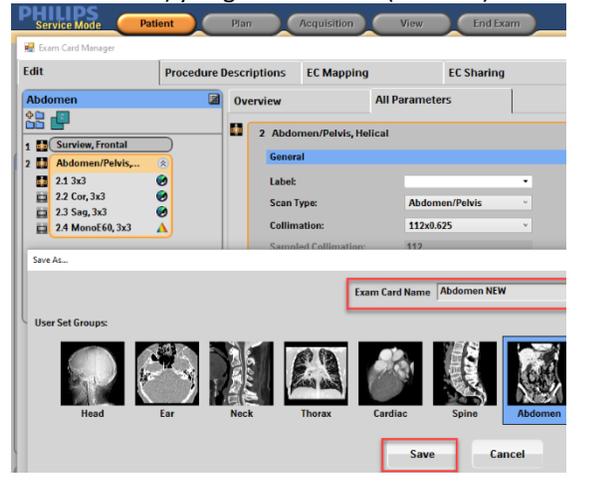
8) Actualice el nombre de la tarjeta de examen en la sección **Exam Card Name** (Nombre de la tarjeta de examen) y haga clic en **Save** (Guardar).
