**NOTA DE SEGURIDAD DE CAMPO
MEDIDA CORRECTIVA VOLUNTARIA**

Horizon X-Ray Bone Densitometer (DXA)

Ref. FSN: MISC-09879-IBR-301 Rev. 002

Ref. FSCA: FA-00247

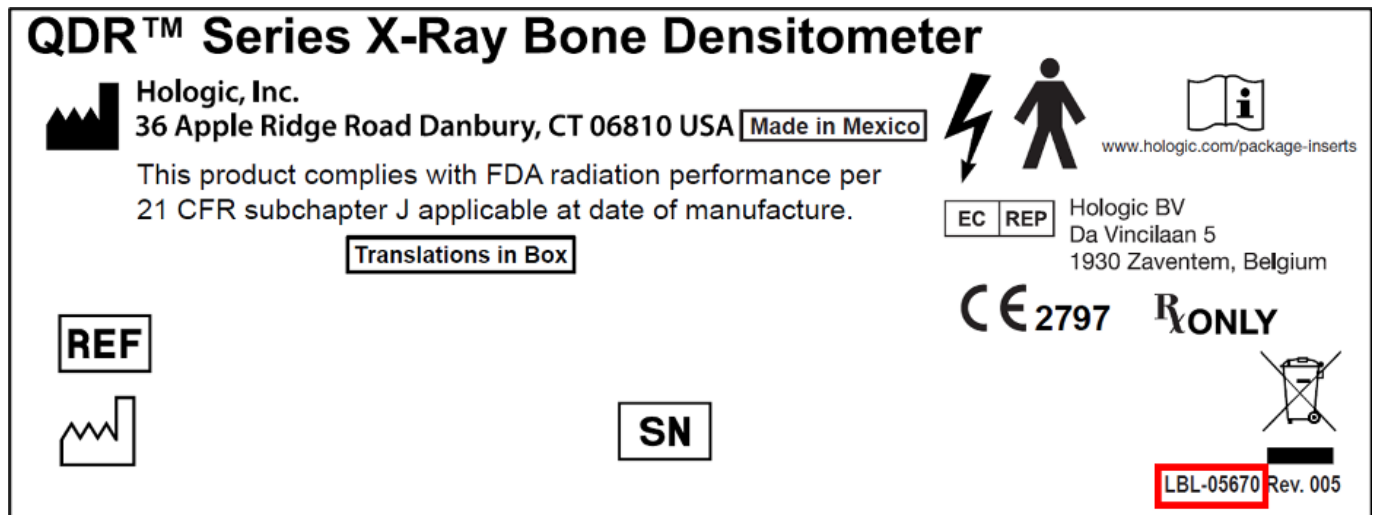
1. La etiqueta principal está ubicada en la parte posterior del marco, el número de etiqueta es LBL-05670 y ese número de identificación está ubicado en la esquina inferior derecha de la etiqueta, que aparece señalado en rojo en la siguiente imagen:

Para identificar la información de su sistema de densitómetro óseo de rayos X Horizon, deberá consultar el contenido de la etiqueta principal que es como la que se describe a continuación:

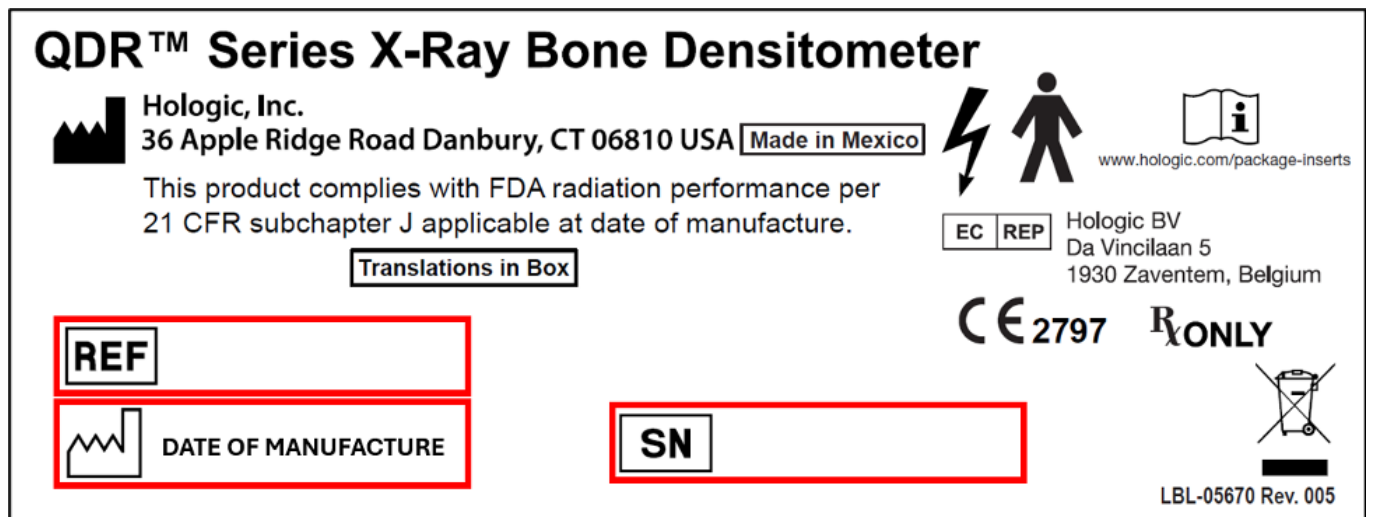
2. Para identificar la información específica del sistema, consulte el contenido que aparece al lado de los símbolos «REF» y «SN», dentro de un cuadro rojo en la siguiente imagen. Puede ser una combinación de letras y números.
3. «REF» indica el Modelo Horizon y «SN» es el Número de Serie de identificación del sistema. «

» indica la fecha de fabricación del sistema.
