ATT. DIRECTOR GERENTE/RESPONSABLE DE VIGILANCIA  
FSN 2024-IGT-PUN-001 (FCO71800109)

## Nota de seguridad URGENTE

Sistemas Zenition 50 y Zenition 70

Posible pérdida de la funcionalidad de adquisición de imágenes con rayos X y del movimiento vertical del arco en C

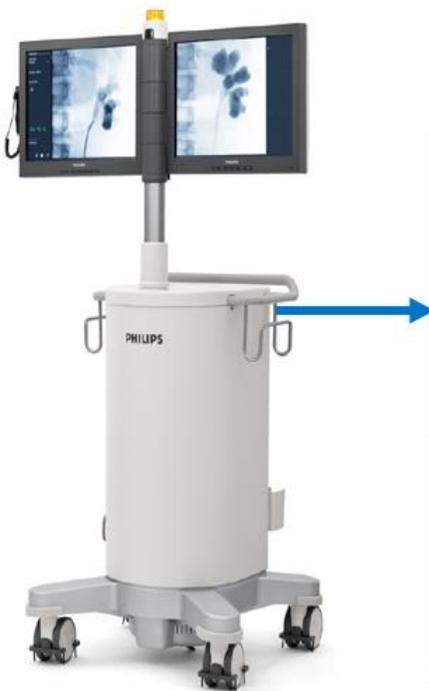
\*Fig-1 Estación de visualización móvil (ubicación de la etiqueta de identificación del sistema)

El nombre del producto y el número de modelo del sistema se encuentran en la etiqueta de identificación del sistema (Fig. 2). Esta etiqueta se encuentra en la parte posterior de la estación de visualización móvil (MVS) (Fig. 1).

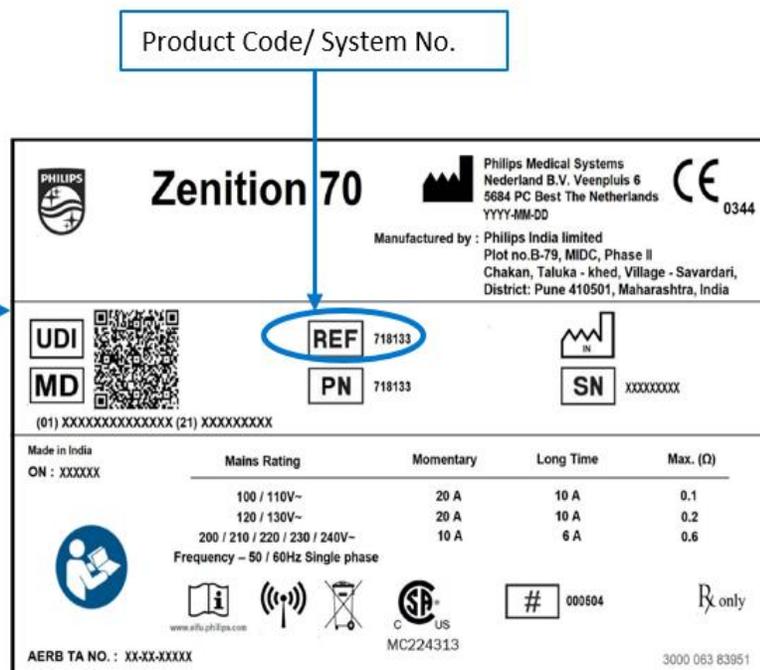
\*Fig-2 Etiqueta de identificación del sistema
