Notificación de seguridad urgente

La alta impedancia de la batería de Boston Scientific podría iniciar el modo de seguridad en un subconjunto de marcapasos y TRC-M de la familia ACCOLADE™

Asunto: Aviso de seguridad de campo - Boston Scientific ha identificado una subpoblación de marcapasos ACCOLADE™, PROPONENT™ ESSENTIO™ y ALTRUA™ 2 de doble cámara (DR), de Duración Estándar (Standard Life - SL) y DR Duración Extendida (Extended Life - EL) y marcapasos de terapia de resincronización cardíaca (TRC-P) VISIONIST™ y VALITUDE™ con un mayor potencial para iniciar el modo de seguridad durante la telemetría u otras operaciones normales de mayor potencia debido a la alta impedancia de la batería (referencia de la acción de campo de Boston Scientific: 97125289C-FA).

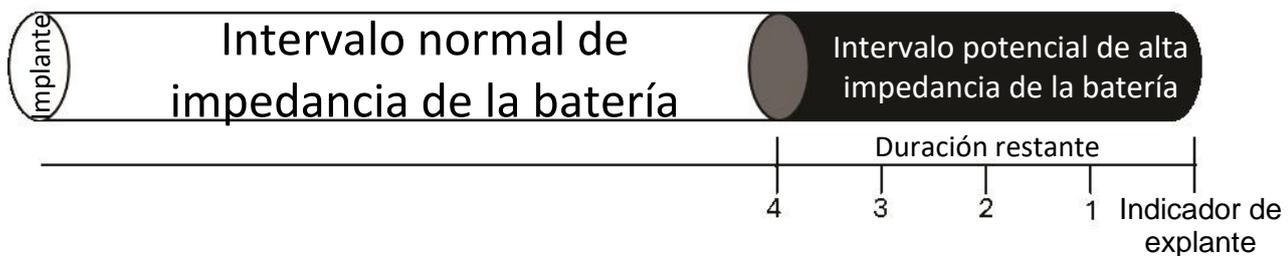
Profiláctico. No se recomienda la sustitución profiláctica general. Para los pacientes con un dispositivo de la población afectada por la notificación Y que corren el riesgo de sufrir lesiones debido a parámetros no programables en el modo de seguridad, programe la sustitución del dispositivo con prontitud cuando la duración restante alcance los cuatro (4) años o si la duración restante ya es inferior a 4 años.

Si el dispositivo alcanza el intervalo potencial de alta impedancia de la batería antes del próximo seguimiento programado, concierte una cita con su paciente antes de ese intervalo para discutir las opciones de gestión utilizando un enfoque de toma de decisiones compartida.
