## ATT. DIRECTOR GERENTE/RESPONSABLE DE VIGILANCIA FSN 2023-CC-HPM-006 (FC08601963A)

# Nota de Seguridad URGENTE

Patient Information Center (PIC iX) e IntelliVue MX40 Problema de reconexión entre IV MX40 y PIC iX debido a la expiración del tiempo de concesión DHCP

Junio de 2023

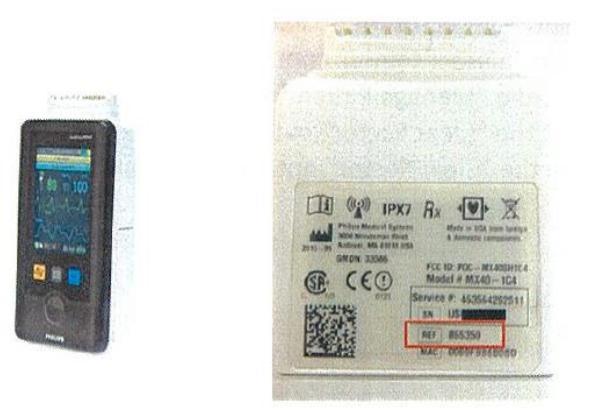
### Imagen 2: Dispositivo MX40 y etiqueta de la parte posterior

El MX40 puede ser identificado a través del Código de Producto mostrado en la etiqueta de la parte posterior del MX40. El Código de Producto se indica en REF.
