GE HealthCare Ref. n.º 17141

RE: **Potencial riesgo de caída en los sistemas Definium Tempo y Definium Tempo Pro**

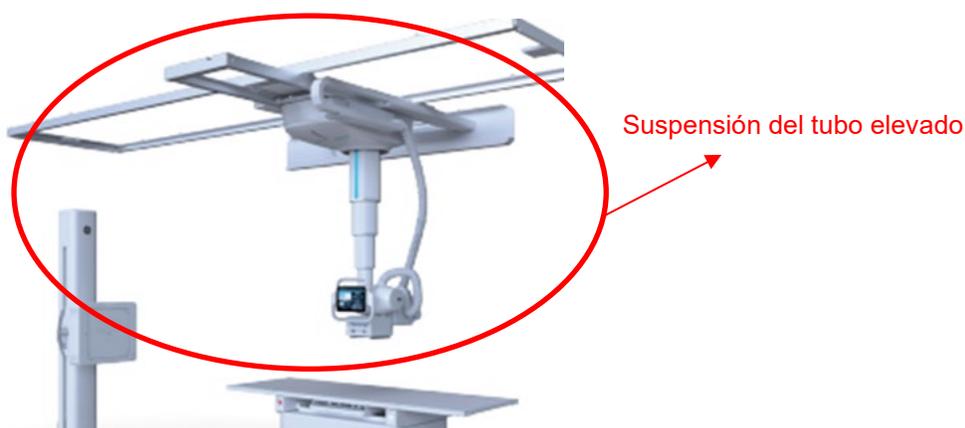
GE HealthCare ha observado que se ha aplicado un par de apriete incorrecto a algunos pernos de los productos Definium Tempo y Definium Tempo Pro. Esto podría dar como resultado la caída potencial de elementos de la unidad de suspensión de techo para el tubo (OTS) (consulte la Figura 1), lo que puede suponer una amenaza para la vida.

**Figura 1. Definium Tempo / Definium Tempo Pro con la suspensión de techo para el tubo (OTS)**

Si no se dispone de un dispositivo alternativo, para seguir usando el Definium Tempo / Definium Tempo Pro, realice una comprobación de su dispositivo antes de realizar exploraciones de pacientes, buscando los siguientes comportamientos. Si observa alguno de ellos, NO utilice el dispositivo y llame inmediatamente al servicio de asistencia técnica de GE HealthCare.

1. Angulación del OTS o movimiento que se produce cuando el dispositivo está parado o en posición bloqueada.
2. Se observa holgura en la angulación o el movimiento del OTS.
3. El OTS emite ruidos anómalos durante el movimiento.
4. OTS presenta un cambio significativo en la resistencia (es decir, el movimiento no es suave) durante la angulación o el movimiento.

GE HealthCare corregirá todos los productos afectados sin coste alguno para usted.
