NOTA DE SEGURIDAD URGENTE

RE: Cabezal de cámara pendular ligero HD

Referencia	Modelo	Descripción	Número de serie	UDI-DI
N6131760	CH-S200-08-LB	Cabezal de cámara pendular ligero HD	7200285	4953170421600

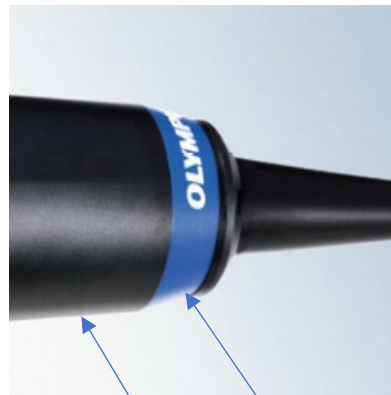
Cuerpo principal

Anilla azul

Olympus identificó que el proceso de reparación de 36 cabezales de cámara HD (CH-S200-08-LB) no coincidía con el montaje final del proceso de fabricación. En concreto, el proceso de reparación no incluía la aplicación de adhesivo para sellar la anilla azul al cuerpo principal del cabezal de cámara HD, lo que creaba un hueco que podía permitir la entrada de fluidos. La anilla azul es un componente cosmético que no entra en contacto con el paciente y que se encuentra en la base del cuerpo principal del cabezal de cámara HD; no contribuye a la funcionalidad del dispositivo.

Sin la aplicación del adhesivo bajo la anilla azul, se crea un hueco entre la anilla azul y el cuerpo principal que puede permitir la entrada de fluidos corporales del paciente, especialmente si el clínico toca la zona alrededor de la anilla azul durante el procedimiento. Si no se reprocesa el cabezal de cámara después de su uso, estos fluidos corporales pueden transmitirse a un paciente durante su uso posterior, lo que puede provocar una infección. El hueco también puede permitir que quede fluido de esterilización residual tras el reprocesado. Si el fluido reprocesado entra en contacto con la piel intacta o las mucosas, puede provocar una reacción alérgica.

1. Lea atentamente el contenido de esta nota de seguridad.
2. Examine su inventario e identifique el dispositivo indicado anteriormente con su número de serie.
3. Póngase en contacto con nuestro departamento de Customer Care en el teléfono **900 928 000** o por correo electrónico customercare.iberia@olympus-europa.com. Olympus se encargará de la devolución de su dispositivo a nuestro Servicio Técnico y la reparación sin coste alguno.
4. Olympus le ruega que acuse recibo de esta carta. Indique en el formulario de respuesta que ha recibido y entendido esta notificación rellenando y devolviendo el formulario de respuesta adjunto por correo electrónico a oib.fsca@olympus.es
5. Si ya ha distribuido el producto, identifique a sus clientes y envíeles esta notificación.
