Aviso urgente de seguridad de campo

Ambu® VivaSight™ 2 DLT

Ambu A/S - Número de registro único (SRN): DK-MF-000001437

01-10-2024

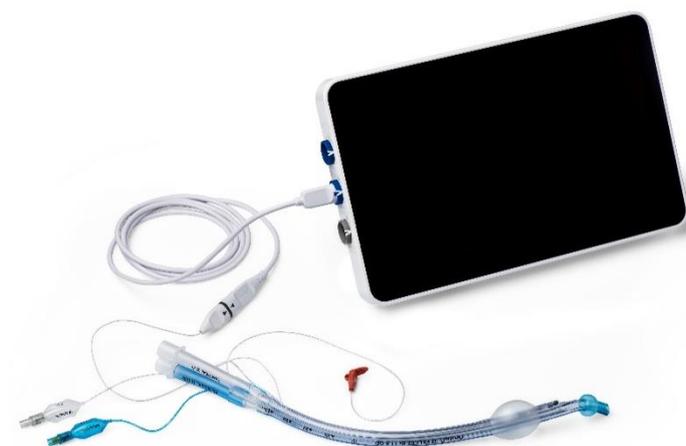
Ambu® VivaSight™ 2 DLT Kit 35 Fr - LEFT
Kit - Double lumen endobronchial tube with camera
DE: Set - Doppellumentubus mit Kamera, ES: Kit - Tubo de doble luz con cámara, FR: Kit - Sonde double lumière avec camera, IT: Kit - Tubo endotracheale a lume doppio con videocamera, PT: Kit - Tubo endobronquial de duplo lumen com cámara

REF 412351000 LOT XXXXXX YYY-MM-DD

US: Rx **N.º de lote**

Identifique si alguno de sus productos Ambu® VivaSight™ 2 DLT corresponde a las fechas de caducidad y números de lote afectados que se enumeran en la página 1 de este aviso de seguridad de campo.¹ Si así fuera, no debe utilizar el producto y debe desechar los productos identificados.
