AVISO URGENTE DE SEGURIDAD: – MDS-24-5154

Catéteres PowerPICC 4Fr una luz (SOLO y no-SOLO)

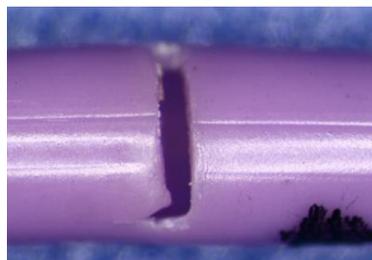
BD ha identificado un incremento de reclamaciones de clientes en ciertos países relacionados con fugas de líquido durante la infusión. Estas fugas se caracterizan principalmente por una fisura transversal/circunferencial en el tubo del catéter Power PICC 4 Fr Single-Lumen (Figura 1), en sus dos versiones SOLO y no-SOLO. La tasa de aparición durante el año pasado fue aproximadamente del 0,038% a nivel mundial y se informó que se observó después de la implantación, con una mediana de duración del implante del catéter de 44 días (mínimo 4 días, máximo 361 días).

Figura 1: Ejemplo de fisura transversal/circunferencial en el tubo del catéter

BD ha realizado una investigación para identificar la causa/s raíz para el incremento de las fugas informadas en algunos países. Hasta la fecha, la investigación de BD no ha identificado ningún problema relacionado con el proceso de fabricación o transporte y los productos cumplen con todas las especificaciones y criterios de “puesta en mercado” establecidos. Actualmente, no hay indicios de que el aumento de reclamaciones de fugas esté relacionado con los procesos de fabricación de catéteres, procesos de extrusión de tubos de catéter, materias primas, embalaje, transporte o procesos de esterilización.

Acciones que debe emprender si se sospecha de daño en el catéter

1. PARE inmediatamente todas las infusiones.
2. Según la práctica clínica común, si se sospecha que el catéter está acodado u otro problema interno, considere realizar imágenes, según corresponda, para evaluar el estado y la ubicación del catéter. Descarte otros problemas, como la oclusión del catéter, que pueden presentarse con síntomas similares (p. ej., lentitud o incapacidad para lavar y/o aspirar sangre, alarmas frecuentes de la bomba de infusión).
3. Si se confirma que el catéter está dañado, retire y reemplace el dispositivo con el tipo de acceso adecuado, según sea necesario para el paciente.
4. Notifíquelo como reclamación, según el procedimiento habitual.
