FSN Ref: 2025012101

FSCA Ref: 2025012102

NOTA URGENTE DE SEGURIDAD EN CAMPO

Lancetas de Seguridad Verifine

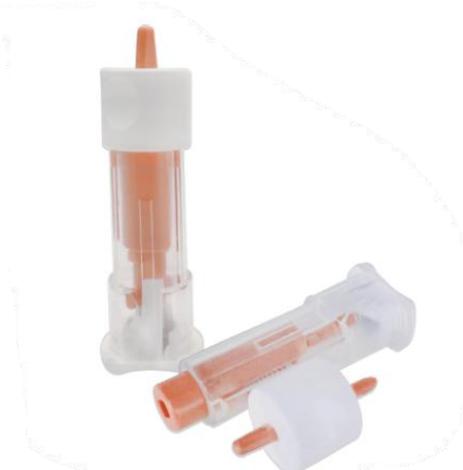
1. Información sobre los dispositivos afectados	
1	1. Tipo(s) de dispositivo(s)*
.	LANCETA DE PUNCIÓN CAPILAR 23G/1.8MM, CON SISTEMA DE SEGURIDAD DE RETRACCIÓN DE LA AGUJA REF 3765.00, Lote 423042 y Lote 033042;

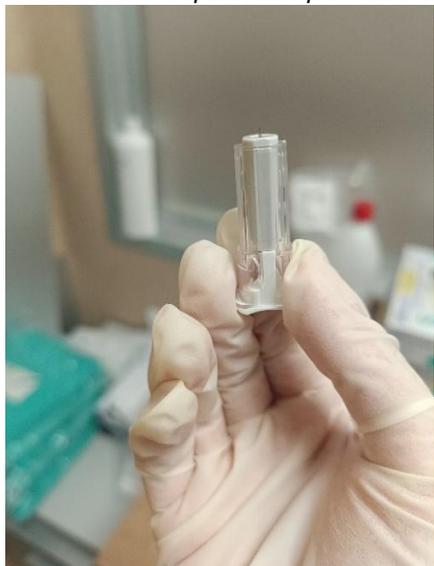
2.	Motivo de la acción correctiva de seguridad sobre el terreno (FSCA)*.
2	1. Description of the product problem*
.	<i>El sistema de seguridad no retrae en su totalidad la aguja, quedando parte fuera y habiendo producido 2 accidentes del personal que los ha utilizado. SE ADJUNTA FOTO.</i>

2	2. Peligro que da lugar a la FSCA*.
.	El fallo de la retracción de la aguja puede causar el pinchazo del usuario.
2	3. Probabilidad de que surja un problema
.	La probabilidad de accidente es inferior a una en un millón.
2	4. Riesgo previsto para el paciente/usuarios
.	Fallo de la retracción total de la aguja.
2	5. Further information to help characterise the problem
.	En los últimos tres años se han vendido un total de 175.194.800 unidades en todo el mundo, pero no se han recibido informes de incidentes similares. 2022: 60.376.600 pcs 2023: 57.835.800 pcs 2024: 56.982.400 pcs Total: 1.751.94800pcs
2	6. Antecedentes del problema

.	Nuestros distribuidores han informado al fabricante que han recibido informes de incidentes de la autoridad competente en España. Tras la investigación, la dimensión del cuerpo de la lanceta es mayor y puede bloquearse durante el proceso de extracción. Ajustaremos el tamaño del molde del cuerpo de la lanceta y realizaremos las pruebas de dimensiones durante la inspección en proceso.
2	7. Otra información relevante para la FSCA
.	En las instrucciones de uso se indica que los dedos del usuario no deben tocar el extremo de la aguja, la lanceta debe descartarse inmediatamente después de su uso.

3. Tipo de acción para mitigar el riesgo*.	
3.	<p>1. Medida que debe adoptar el usuario</p> <p> <input type="checkbox"/> Identificación del producto <input type="checkbox"/> Dispositivo encuarentena <input checked="" type="checkbox"/> Devolver el producto <input type="checkbox"/> Destruir el producto <input type="checkbox"/> Modificación/inspección de dispositivos in situ <input type="checkbox"/> Seguir las recomendaciones de tratamiento del paciente <input type="checkbox"/> Tomar nota de la modificación/aplicación de las instrucciones de uso (IFU) <input type="checkbox"/> Other <input type="checkbox"/> None </p>

3.	<p>5. Medidas adoptadas por el fabricante</p> <p> <input checked="" type="checkbox"/> Retirada del producto <input type="checkbox"/> Modificación/inspección de dispositivos in situ <input type="checkbox"/> Actualización de software <input type="checkbox"/> IFU o cambio de etiquetado <input type="checkbox"/> Otros <input type="checkbox"/> Ninguna </p> <p>Proporcione más detalles sobre la(s) acción(es) identificada(s).</p>
3	<p>5. ¿Cuándo debería estar terminada la acción?</p> <p style="text-align: right;">2025-04-20</p>
