For all users of mint Lesion™ versions 3.9.0, 3.9.1, 3.9.2, 3.9.3, 3.9.4, 3.9.5, 3.10.0 and 3.10.1

Urgent Field Safety Notice

2025-01-24

Dispositivo médico afectado	mint Lesion™
UDI-DI	426049588MINTLESIONSM

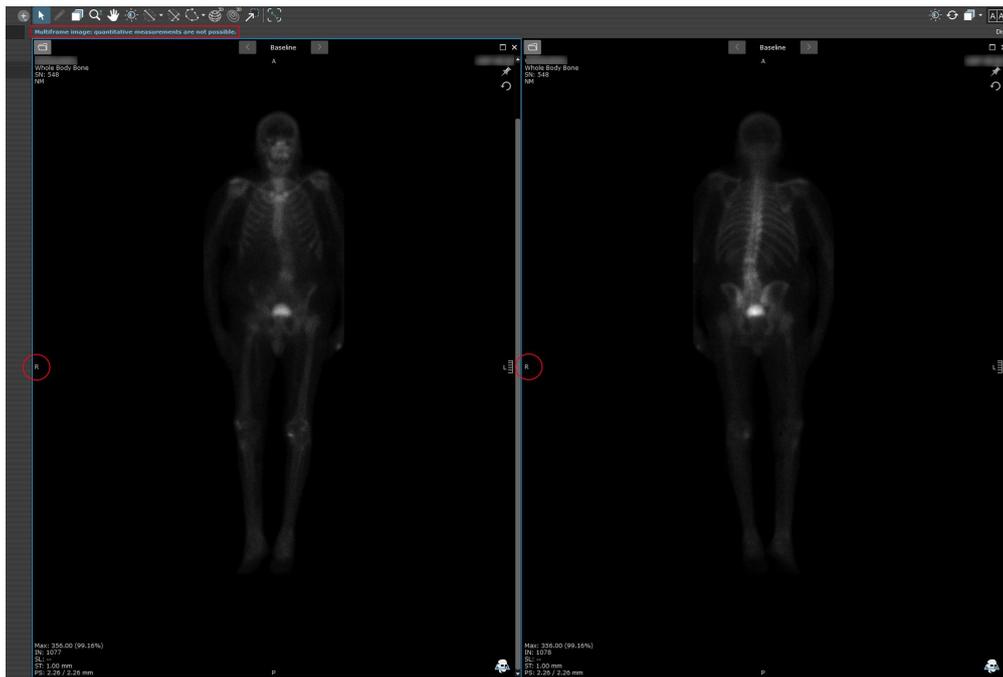
mint Lesion™ muestra marcadores de orientación del paciente (L,R,A,P,H,F) para cada imagen de una serie DICOM. Estos describen cómo está posicionado el paciente en la imagen. Debido a la avería, estos marcadores de orientación pueden mostrar posiciones erróneas. Por ejemplo, los marcadores de izquierda (L) y derecha (R) pueden estar transpuestos (ver Imágenes 1 y 2). Si no se advierte, esto puede llevar a que el usuario asuma una localización anatómica errónea de un hallazgo.

Imagen 1: Escáneres óseos de cuerpo entero con dos proyecciones. Los marcadores de orientación izquierda/derecha (I/D) en la proyección anterior izquierda son correctos, mientras que los marcadores de orientación I/D en la proyección posterior derecha están transpuestos.

Verifique la orientación del paciente basándose en puntos de referencia anatómicos que pueda ver en las imágenes, cuando se base en la orientación del paciente para informar de los hallazgos (por ejemplo, «anomalía en el riñón izquierdo»).

El error se corrige con una actualización del software. El servicio técnico de Mint Medical se pondrá en contacto con usted cuando la actualización esté disponible para programar la instalación de la actualización en su sistema.

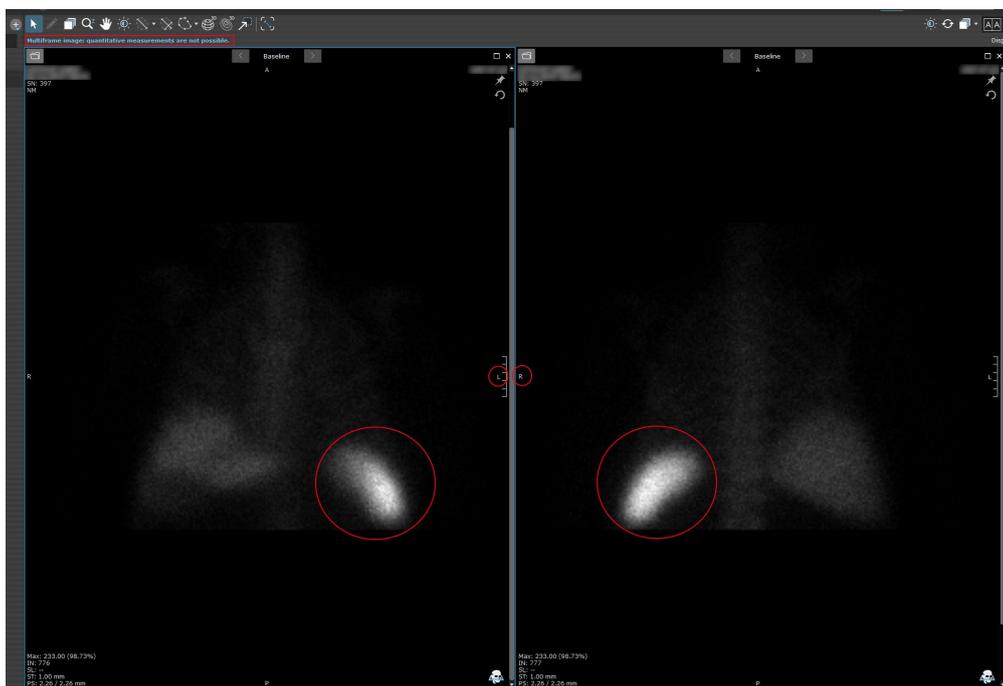
Figura 2: Escáneres óseo-torácicos con dos proyecciones. Los marcadores de orientación L/R de la proyección izquierda son correctos, mientras que los de la proyección derecha están transpuestos.
