**URGENTE: AVISO DE SEGURIDAD – MMS-25-5222**

**Nombre del producto:** Bomba volumétrica Alaris™ GP  
Guardrails™ con software Plus y Alaris™ VP Plus con Guardrails™  
**REF / Números de serie:** Ver Tabla 1  
**Tipo de acción:** Trabajo de campo

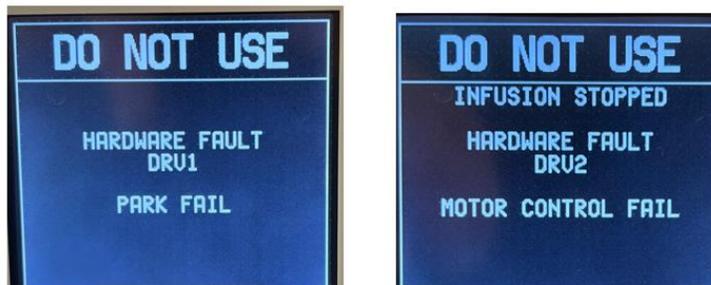
**Figura 1**

Gracias a los comentarios de los clientes, BD ha identificado que las bombas volumétricas Alaris™ GP Guardrails™ con software Plus y las bombas Alaris™ VP Plus con Guardrails™ específicas enumeradas en la Tabla 1 pueden haberse fabricado sin un componente requerido, específicamente un rodamiento en el mecanismo peristáltico. La ausencia de este componente puede provocar que la bomba no funcione.

Si falta el componente identificado, podría causar un problema con el motor de la bomba y resultaría en la generación de un mensaje de error "NO USAR" como se muestra en la Figura 1 a continuación.

Como resultado de esta investigación, BD o un Distribuidor aprobado está inspeccionando todas las unidades que potencialmente se han visto afectadas por el error. Esto requerirá que la inspección de las bombas enumeradas en la Tabla 1 sea realizada por un representante de BD o Distribuidor aprobado.

Identifique, deje de usar y ponga en cuarentena la bomba volumétrica Alaris™ GP Guardrails™ con software Plus o bomba Alaris™ VP Plus con Guardrails™ listada en la Tabla 1.

- Localice los números de serie enumerados en la Tabla 1, retírelos del servicio y espere instrucciones adicionales de BD.
  - En el formulario de respuesta al cliente, proporcione el nombre de contacto de un representante de su organización que será el punto de contacto para organizar la corrección del producto.
- Continúe realizando todas las demás actividades de servicio en la bomba volumétrica Alaris™ GP Guardrails™ con software Plus y Alaris™ VP Plus con Guardrails™ según los manuales de servicio
