## La AEMPS informa del riesgo de torsión en la línea de sangre en determinadas configuraciones del monitor de diálisis AK98

### NOTA DE SEGURIDAD

**Fecha de publicación: 19 de febrero de 2025**

**Referencia: PS, 07/2025**

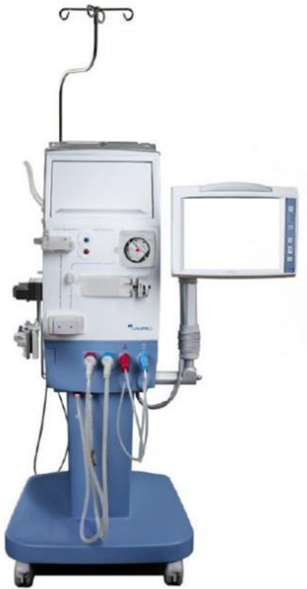
Panel remoto montado en el lado opuesto del dializador

- Confirme si el panel remoto de su monitor está montado en el mismo lado que el soporte del dializador.
- Si tiene un monitor en el que el panel remoto está montado en el lado opuesto al soporte del dializador, el monitor puede seguir usándose como hasta ahora. No obstante, confirme que los tubos de sangre estén libres de torsión.
- Si tiene un monitor en el que el panel remoto está montado en el mismo lado que el soporte del dializador, el monitor puede seguir utilizándose normalmente hasta que le instalen el panel en el lado correcto, siempre y cuando los tubos de sangre estén libres de torsión. Comuníquese con su equipo de atención médica para organizar el montaje del panel remoto en el otro lado del dispositivo.

- Confirme si el panel remoto de sus monitores está montado en el mismo lado que el soporte del dializador.
- Si usted o alguno de sus pacientes tienen monitores en los que el panel remoto está montado en el mismo lado que el soporte del dializador, póngase en contacto con el servicio de atención al cliente de Vantive para solicitar el montaje del panel remoto en el lado correcto.
- Póngase en contacto con sus pacientes domiciliarios y proporciónese una copia de la nota de aviso. Asegúrese de que sus pacientes confirmen que no haya ninguna torcedura en la línea de sangre antes de la puesta en marcha del monitor ni cuando se mueva el brazo del panel remoto.

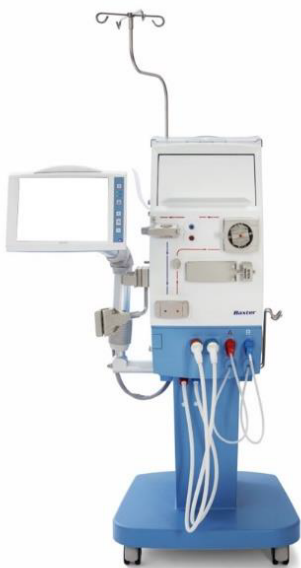
Los monitores de diálisis AK98 incluyen un panel remoto con una pantalla móvil que permite al paciente controlar la configuración de diálisis de autocuidado. Cuando el panel está colocado en el mismo lado que el soporte del dializador, el brazo que lo sujeta podría quedar por encima de la línea sanguínea y ocasionar la torsión de los tubos sanguíneos.

Esta posible torsión de la línea arterial entre la bomba de sangre y el dializador no es identificable por el monitor AK 98, por lo que solo se podría detectar de manera visual por parte del paciente o el operador para evitar una posible hemólisis durante la administración de la terapia.

Panel remoto montado en el mismo lado que el dializador

- Si el panel remoto y el soporte del dializador están montados en el mismo lado del monitor, el brazo del panel remoto podría comprimir y doblar la línea arterial que conecta la bomba de sangre con el dializador y causar hemólisis
- Para evitar riesgos, hasta que se realice la corrección de la configuración del equipo, las personas usuarias deben cerciorarse de que la línea sanguínea no tenga ninguna torsión
- La Agencia establece una serie de recomendaciones de actuación dirigidas a pacientes, personas usuarias y profesionales sanitarios
