URGENTE: ACCIÓN CORRECTIVA DE SEGURIDAD EN CAMPO DE PRODUCTOS SANITARIOS		
Descripción	Lotes específicos de Alcon Constellation Pak® con Tyvek®	
	deteriorado	
Referencia de producto	Alcon Constellation Pak®	
Identificador de acción	2025 007	
de mercado	2025.007

09 de mayo de 2025

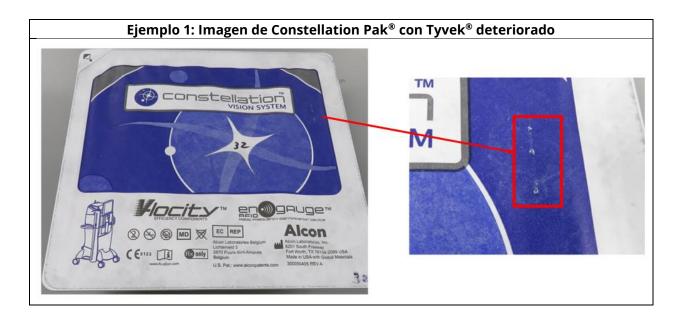
Puede que la cubierta Tyvek® de algunas unidades de lotes específicos de Alcon Constellation Pak® haya sufrido daños durante el proceso de fabricación. Abajo puede ver una foto como referencia. Debido al riesgo de que se haya perdido la esterilidad de Constellation Pak® Alcon está retirando los lotes potencialmente afectados.

Le pedimos que localice y devuelva cualquier unidad de los lotes afectados de Alcon Constellation Pak® remanente en su inventario. Para cumplir con esta Acción Correctiva en Campo de Productos Sanitarios y solicitar la reposición de cualquier producto impactado no utilizado, siga los siguientes pasos:

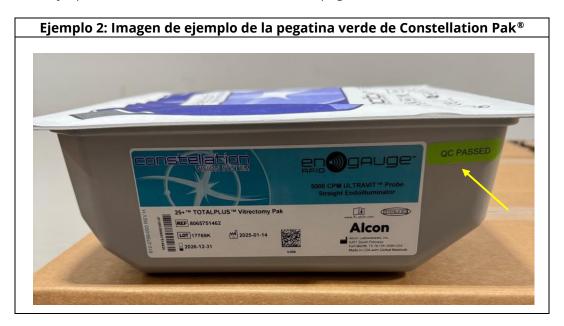
Para evitar desabastecimiento del mercado y el riesgo de cancelación de cirugías urgentes (ej. Procedimientos de retina), Alcon ha vuelto a inspeccionar el inventario remanente de lotes afectados de Constellation Pak®. En el futuro, puede que reciba envíos de los lotes identificados. Los packs que se hayan vuelto a inspeccionar estarán identificados con una pegatina verde para distinguirlos de los packs distribuidos antes del inicio de la acción correctiva. La pegatina verde indica que el Constellation Pak® ha sido inspeccionado, se ha confirmado que no presenta daños y es seguro para su uso. En el Ejemplo 2, abajo, puede ver un Constellation Pak® con la pegatina verde.
