## Nota de Seguridad URGENTE

Brilliance iCT, CT 6000, IQon Spectral CT, Spectral CT y Spectral CT 7500 on Rails  
El par de torsión del conjunto del subsistema de TC no corresponde a las especificaciones

Enero de 2026

FSN 2025-PD-CTAMI-013 (FCO72800845, FCO72800846)

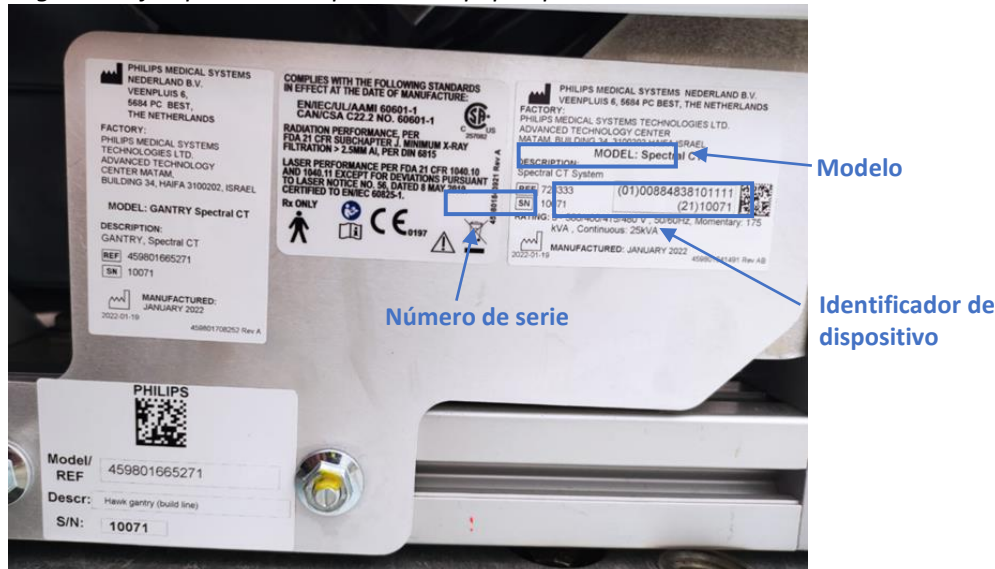
Figura 1. Ejemplo de la etiqueta del equipo Spectral CT — 728333.

Localice el identificador del dispositivo, el modelo y el número de serie (SN). Esta información se encuentra en la etiqueta de la parte posterior del gantry, en la esquina inferior derecha. Se muestra un ejemplo en la Figura 1. Si el número de serie aparece en el Apéndice A, su sistema está afectado.
